Cliente
BANCO BRADESCO SA

PLACA	CHASSI	CHASSI BIN	MARCA/MODELO HYUNDAI/HB20 1.0M UNIQUE
ANO FABRICAÇÃO 2018	ANO MODELO 2019	MOTOR BIN	MOTOR OBSERVADO
COMBUSTÍVEL ALCOOL/GASOLINA			COR PRETA
CIDADE VISTORIA SÃO PAULO	ESTADO VISTORIA SP	UF VISTORIA SP	KILOMETRAGEM INACESSÍVEL
			RENAVAM

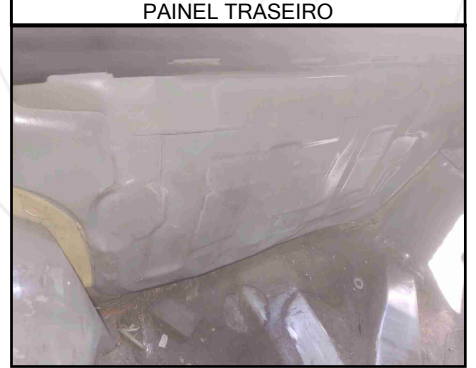
DANIFICADO
PAINEL TRASEIRO

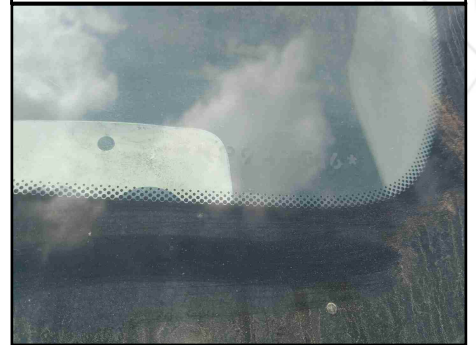
GRAVAÇÃO VIDRO PARABRISA

PARA-BRISA AVARIASDO
HODÔMETRO INACESSÍVEL
CAIXA DE AR/ SOLEIRA ESQUERDA DANIFICADO(A)
CAIXA DE AR/SOLEIRA DIREITA DANIFICADO(A)
CAIXA DE RODA TRASEIRA ESQUERDA DANIFICADO(A)
PLACA TRASEIRA DANIFICADO(A)
CAIXA DE ESTEPE DANIFICADO(A)
