Cliente  
**BANCO BRADESCO FINANCIAMENTOS S**

**DADOS DO VEÍCULO**

| PLACA | CHASSI | CHASSI BIN | MARCA/MODELO | |
|---|---|---|---|---|
| <b>2011</b> | <b>2012</b> | | <b>VW/POLO SEDAN 1.6</b> | <b>PRETO</b> |

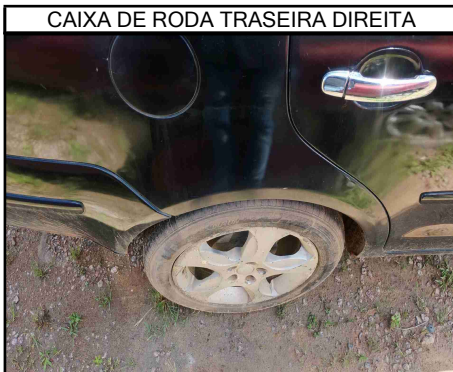
CAIXA DE RODA TRASEIRA DIREITA

TETO DANIFICADO(A)  
HODÔMETRO DANIFICADO(A)  
CAIXA DE ESTEPE DANIFICADO  
PAINEL TRASEIRO DANIFICADO  
VIDRO PARABRISA DANIFICADO(A)  
CAIXA DE AR/ SOLEIRA ESQUERDA DANIFICADO(A)  
CAIXA DE AR/SOLEIRA DIREITA DANIFICADO(A)  
CAIXA DE RODA DIANTEIRA DIREITA REPARADO(A)  
CAIXA DE RODA DIANTEIRA ESQUERDA REPARADO(A)  
LONGARINA DIANTEIRA ESQUERDA DANIFICADO(A)  
LONGARINA TRASEIRA DIREITA DANIFICADO
