Cliente  
**BANCO BRADESCO FINANCIAMENTOS S.A.**

**DADOS DO VEÍCULO**

| PLACA | CHASSI | CHASSI BIN | MARCA/MODELO |
|---|---|---|---|
| ANO FABRICAÇÃO | ANO MODELO | MOTOR BIN | NISSAN VERSA 16SV CVT |

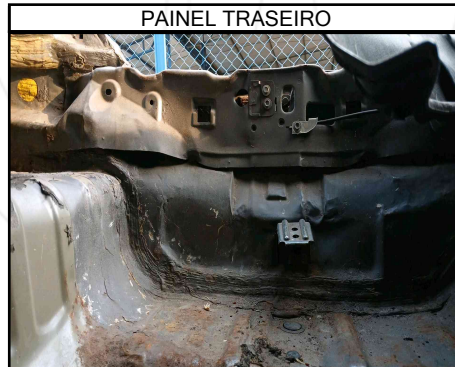
CAIXA DE AR/ SOLEIRA ESQUERDA DANIFICADO(A) / CAIXA DE AR/SOLEIRA DIREITA DANIFICADO(A) / CAIXA DE ESTEPE DANIFICADO / POSSUI GNV / CAIXA DE RODA TRASEIRA DIREITA DANIFICADO(A) / LONGARINA DIANTEIRA DIREITA DANIFICADO(A) / LONGARINA DIANTEIRA ESQUERDA DANIFICADO(A) / LONGARINA TRASEIRA DIREITA DANIFICADO / LONGARINA TRASEIRA ESQUERDA DANIFICADO / PAINEL DIANTEIRO SUPERIOR DANIFICADO(A) / PAINEL TRASEIRO DANIFICADO / PARABRISA TRINADO
