Cliente  
**CARBUY AUTOMOTIVE BUSINESS LTDA**

| | | | <b>HYUNDAI HB20 10M</b> | |
| | | | <b>COMFORT</b> | |

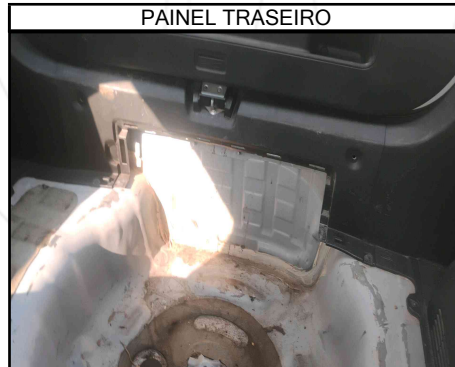
AIR BAG NÃO AVALIADO, CAIXA DE AR/SOLEIRAS (DIR/ESQ) REPARADO(A), CAIXA DE ESTEPE DANIFICADO(A), CAIXA DE RODA TRASEIRA ESQUERDA REPARADO(A), COLUNA C ESQUERDA DANIFICADO(A), LONGARINAS DIANTEIRAS (DIR/ESQ) DANIFICADO(A), PAINEL DIANTEIRO SUPERIOR DANIFICADO(A), PAINEL TRASEIRO DANIFICADO(A)
