Dt. Vistoria: 08/09/2026

Local: HUB (PE)

Placa: SOM8B21 Marca: RAM Modelo: RAMPAGE (LARAMIE 4X4 2.2 16V TB AT9) Cód. Molicar: 24700433-9  
Chassi: 98859125FSKR91280 Motor: 463576201681069 Cor: Preta Portas: 4 Ano/Modelo: 2024 / 2025  
Chassi BIN: 98859125FSKR91280 Motor BIN: 463576201681069 Cor BIN: PRETA Combustível BIN: DIESEL  
Câmbio: AUTOMÁTICO Combustível: Diesel Renavam: 01421901487 KM: 28739 Cód. Fipe: 083021-6

VI - Avarias Constatadas

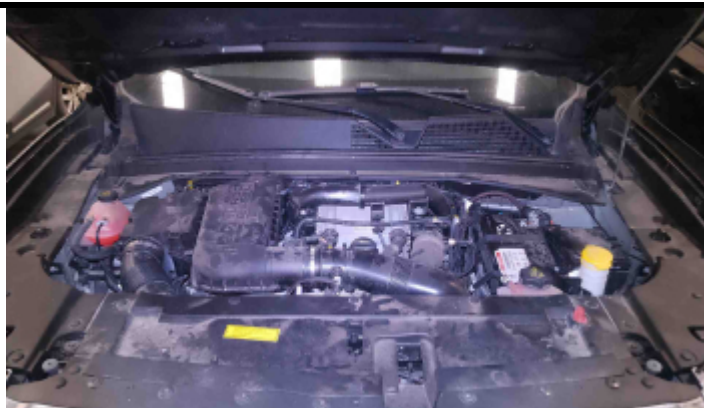
Foto do compartimento do motor

**VII - Conservação****REGULAR****VIII - Comentários****VEICULO PÓSSUI ENGATE PRA REBOQUE.****VEÍCULO POSSUI MOTOR/CÂMBIO TRABADO.**
