Cliente  
**BANCO BRADESCO FINANCIAMENTOS S.A.**

**DADOS DO VEÍCULO**

| | | | <b>FORD/ECOSPORT TIT AT</b> | |

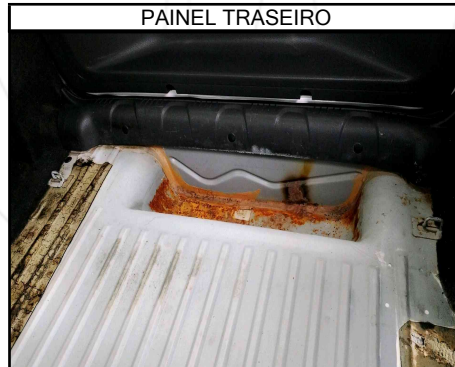
AIR BAG NAO AVALIADO, ETIQUETA ETA COMPARTIMENTO MOTOR COM NUMERAÇÃO ILEGÍVEL OU INCOMPLETA, HODÔMETRO DESLIGADO, ASSOALHO CENTRAL DIREITO DANIFICADO(A), ASSOALHO CENTRAL ESQUERDO DANIFICADO(A), CAIXA DE ESTEPE DANIFICADO, LONGARINA DIANTEIRA DIREITA DANIFICADO(A), LONGARINA DIANTEIRA ESQUERDA DANIFICADO(A), LONGARINA TRASEIRA DIREITA DANIFICADO, LONGARINA TRASEIRA ESQUERDA DANIFICADO, PAINEL DIANTEIRO SUPERIOR DANIFICADO(A), PAINEL TRASEIRO DANIFICADO
