DADOS DO VEÍCULO

Nº LAUDO:	QUILOMETRAGEM: 77673 KM
Nº CHASSI:	COR: VERMELHA
Nº MOTOR:	COMBUSTIVEL: ALCOOL/GASOLINA
PLACA:	ANO FABRICAÇÃO: 2019
MARCA: PEUGEOT	ANO MODELO: 2020
MODELO: 2008 ALLURE PK	SITUAÇÃO CHASSI: CIRCULACAO

PARECER FINAL

**CONFORME COM
OBSERVAÇÃO**

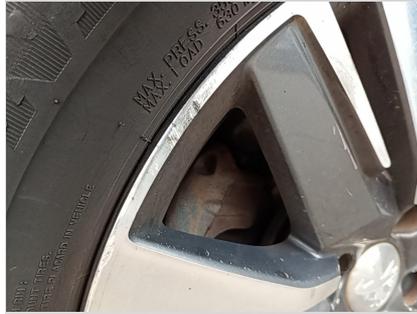
RODADIANTEIRAESQUERDA

PNEU DIANTEIRO ESQUERDO	AVARIADO
RODA DIANTEIRA ESQUERDA	RISCADO
CALOTA DIANTEIRA ESQUERDA	NÃO APLICÁVEL
PNEU TRASEIRO ESQUERDO	OK
RODA TRASEIRA ESQUERDA	RISCADO
CALOTA TRASEIRA ESQUERDA	NÃO APLICÁVEL
PNEU ESTEPE	OK
RODA ESTEPE	OK
PNEU TRASEIRO DIREITO	OK
RODA TRASEIRA DIREITA	RISCADO
CALOTA TRASEIRA DIREITA	NÃO APLICÁVEL
PNEU DIANTEIRO DIREITO	TROCA
RODA DIANTEIRA DIREITA	RISCADO
CALOTA DIANTEIRA DIREITA	NÃO APLICÁVEL
