Cliente  
**CARBUY AUTOMOTIVE BUSINESS LTDA**

| | | | <b>I/FIAT PALIO ATTRACT 1.4</b> | |
| <b>2015</b> | <b>2015</b> | | | <b>CINZA</b> |

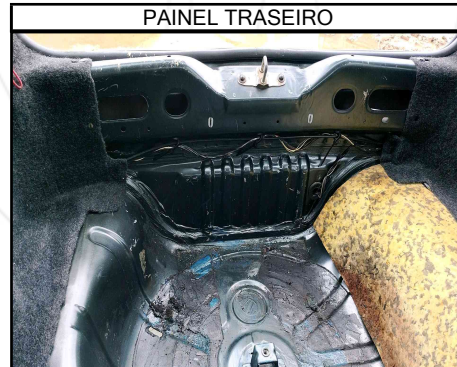
AIR BAG NAO AVALIADO, CAIXA DE AR/SOLEIRA DIREITA DANIFICADO(A), CAIXA DE ESTEPE REPARADO, CAIXA DE RODA DIANTEIRA ESQUERDA DANIFICADO(A), CAIXA DE RODA TRASEIRA DIREITA REPARADO(A), CAIXA DE RODA TRASEIRA ESQUERDA REPARADO(A), COLUMNA C DIREITA REPARADO(A), COLUMNA C ESQUERDA REPARADO(A), GRAVAÇÃO VIDRO PARABRISA REMARCADO, LONGARINA DIANTEIRA DIREITA REPARADO(A), LONGARINA DIANTEIRA ESQUERDA DANIFICADO(A), PAINEL DIANTEIRO SUPERIOR DANIFICADO(A), PAINEL TRASEIRO REPARADO
