Cliente: **CARBUY AUTOMOTIVE BUSINESS LTDA**CPF / CNPJ: **35.626.178/0001-27**Dt. Pedido: **23/09/2026**Dt. Vistoria: **24/09/2026**Dt. Baixa: **24/09/2026**Local: **VIP LEILÕES (CE)**

Placa: **TIL3G23** Marca: **CAOA CHERY** Modelo: **TIGGO 7 (SPORT 1.5 TB CVT)** Cód. Molicar: **28801730-4**  
Chassi: **95PEFL31DVB089454** Motor: **SQRE4T15CBDSL04739** Cor: **Preta** Portas: **4** Ano/Modelo: **2026 / 2027**  
Chassi BIN: **95PEFL31DVB089454** Motor BIN: **SQRE4T15CBDSL04739** Cor BIN: **PRETA** Combustível BIN: **ALCOOL/GASOLINA**  
Câmbio: **AUTOMATICO** Combustível: **Gasolina/Etanol** Renavam: **01479333686** KM: Cód. Fipe: **-**

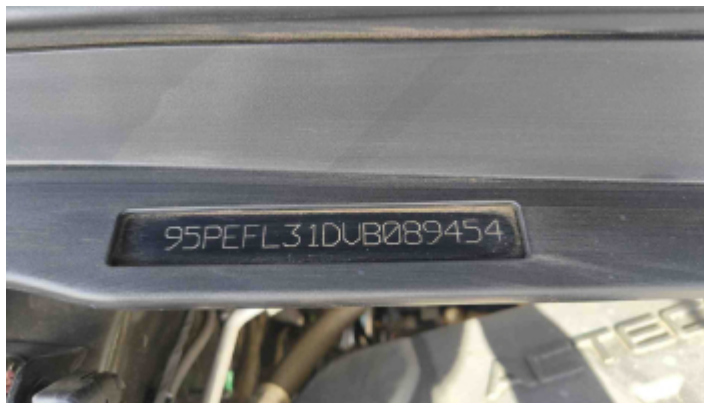
1.2.1 - Dentro dos padrões habituais do fabricante, não apresentado anormalidade.

Foto da gravação do chassi : 95PEFL31DVB089454

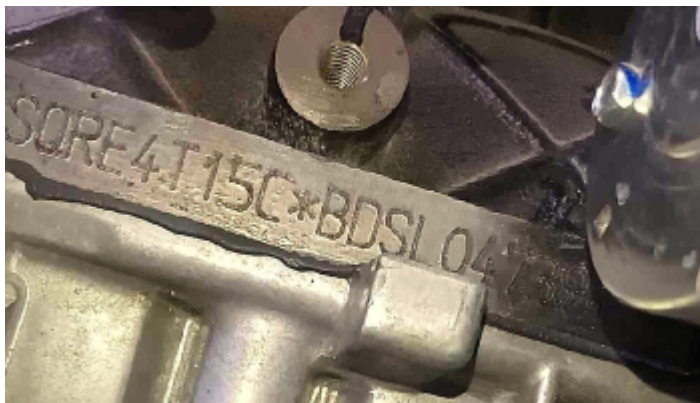
Foto do número do motor : SQRE4T15CBDSL04739
