Cliente: **CARBUY AUTOMOTIVE BUSINESS LTDA**CPF / CNPJ: **35.626.178/0001-27**Dt. Pedido: **07/09/2026**Dt. Vistoria: **08/09/2026**Dt. Baixa: **08/09/2026**Local: **CARBUY**

Placa: **FDW5C55** Marca: **RENAULT** Modelo: **SANDERO (ZEN 1.0 12V S Ce)** Cód. Molicar: **04004325-3**  
Chassi: **93Y5SRZ85MJ706920** Motor: **B4DC401Q196799** Cor: **Branca** Portas: **4** Ano/Modelo: **2020 / 2021**  
Chassi BIN: **93Y5SRZ85MJ706920** Motor BIN: **B4DC401Q196799** Cor BIN: **BRANCA** Combustível BIN: **ALCOOL/GASOLINA**  
Câmbio: **MANUAL** Combustível: **Alcool/Gasolina** Renavam: **01247896894** KM: **138341** Cód. Fipe: **025288-3**

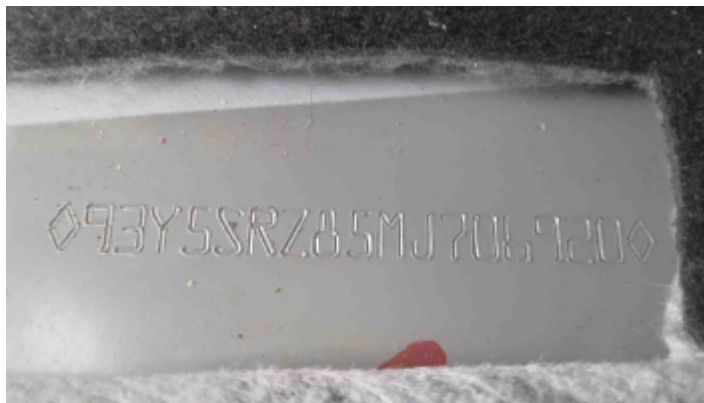
1.2.1 - Dentro dos padrões habituais do fabricante, não apresentado anormalidade.

Foto da gravação do chassi : 93Y5SRZ85MJ706920

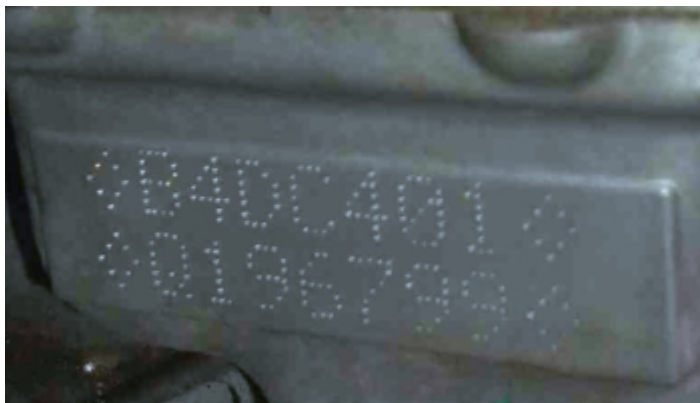
Foto do número do motor : B4DC401Q196799

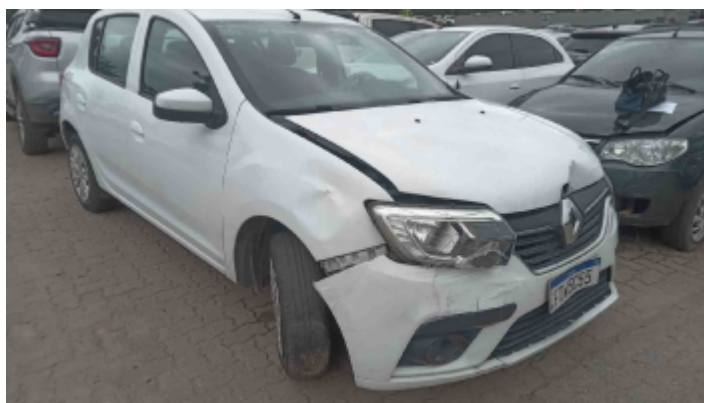
Foto 45º do lado direito (frente)

VEICULO COM DANOS : CAPO AVARIADO AMASSADO TROCA PARACHOQUE DIANTEIRO E FARÓIS QUEBRADOS PARALAMAS LADO DIREITO E ESQUERDO AVARIADO AMASSADO PORTA TRASEIRA LADO DIREITO E LATERAL DIREITO AVARIADO PORTA DIANTEIRO ESQUERDA AVARIADO AMASSADOS. PAINEL DIANTEIRO AVARIADO, LONGARINA DIANT. DIREITA AMASSADA E AIR BAG'S DEFLAGRADOS.
