| Cliente: | CARBUY AUTOMOTIVE BUSINESS LTDA | CPF / CNPJ: | 35.626.178/0001-27 |
| Dt. Pedido: | 14/08/2026 | Dt. Vistoria: | 17/08/2026 |

| Placa: | TOW0E42 | Marca: | TOYOTA | Modelo: | COROLLA SEDAN (ALTIS HYBRID PREMIUM 1.8 VVT-I 16V CVT) | Id. Molicar: | 04803307-8 |
| Chassi: | 9BRBY3BE9S4068426 | Motor: | 3D05291 | Cor: | Cinza | Portas: | 4 |

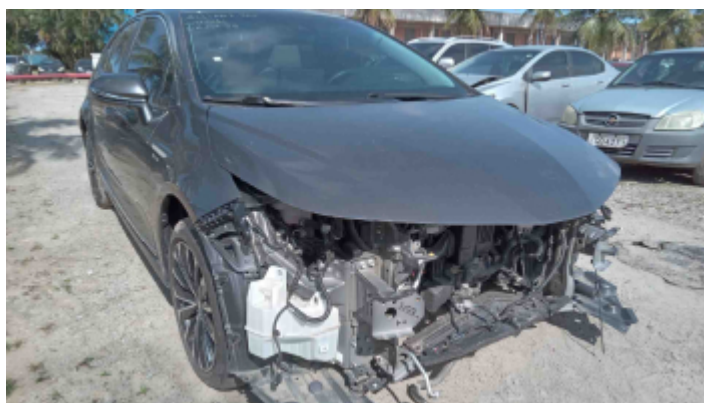
Foto 45º do lado direito (frente)

**VII - Conservação****RUIM****VIII - Comentários****NÃO FOI POSSÍVEL COLETAR A QUILOMETRAGEM, VEÍCULO NÃO LIGA O CONTATO.****VEICULO POSSUI DANOS NO CONJUNTO ESTRUTURAL;****PAINEL DIANTEIRO DANIFICADO;  
LONGARINA DIANTEIRA DIREITA DANIFICADA;  
LONGARIA DIANTEIRA ESQUERDA DANIFICADA;  
CRASHBOX DIREITO DANIFICADO;  
CRASHBOX ESQUERDO DANIFICADO;  
EIXO DIANTEIRO DANIFICADO;**
