Cliente  
**CARBUY AUTOMOTIVE BUSINESS LTDA**

| | | | <b>VOLKSWAGEN GOL 10L</b> |
| <b>2021</b> | <b>2022</b> | | <b>MC4</b> |

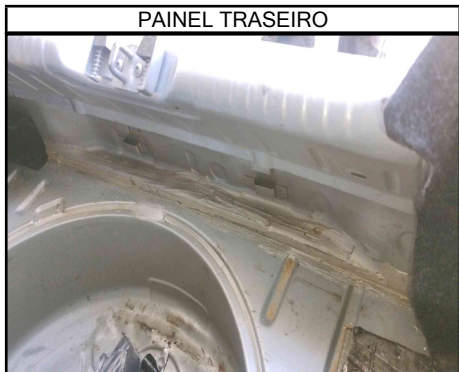
AIR BAG NÃO AVALIADO, ASSOALHO CENTRAL DIREITO DANIFICADO(A), CAIXA DE AR/SOLEIRAS (DIR/ESQ) DANIFICADO(A), CAIXA DE ESTEPE DANIFICADO(A), CAIXAS DE RODA TRASEIRAS (DIR/ESQ) REPARADO(A), COLUNA A (DIR/ESQ) REPARADO(A), COLUNA C (DIR/ESQ) REPARADO(A), COLUNA CENTRAL ESQUERDA REPARADO(A), LONGARINAS DIANTEIRAS (DIR/ESQ) REPARADO(A), LONGARINA TRASEIRA DIREITA DANIFICADO(A), LONGARINA TRASEIRA ESQUERDA REPARADO(A), PAINEL DIANTEIRO SUPERIOR REPARADO(A), PAINEL TRASEIRO REPARADO(A)
