Cliente  
**CARBUY AUTOMOTIVE BUSINESS LTDA**

**DADOS DO VEÍCULO**

| ANO FABRICAÇÃO | ANO MODELO | MOTOR BIN | FIAT PALIO FIRE | |

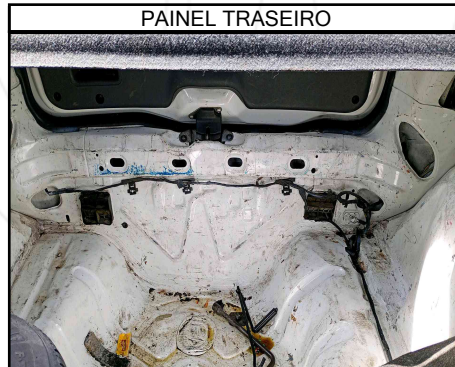
PAINEL TRASEIRO

ASSOALHO CENTRAL DIREITO DANIFICADO(A)  
CAIXA DE AR/SOLEIRA DIREITA DANIFICADO(A)  
CAIXA DE RODA TRASEIRA DIREITA DANIFICADO(A)  
CAIXA DE ESTEPE DANIFICADO  
LONGARINA TRASEIRA DIREITA DANIFICADO  
LONGARINA TRASEIRA ESQUERDA DANIFICADO  
DANIFI TRASEIRO DANIFICADO
