Cliente: **CARBUY AUTOMOTIVE BUSINESS LTDA**CPF / CNPJ: **35.626.178/0001-27**Dt. Pedido: **07/09/2026**Dt. Vistoria: **08/09/2026**Dt. Baixa: **09/09/2026**Local: **CARBUY**

Placa: **QMR9C82** Marca: **NISSAN** Modelo: **NEW MARCH (S 1.0 12V)** Cód. Molicar: **03703710-9**  
Chassi: **94DFFUK13JB201230** Motor: **HR10038083A** Cor: **Branca** Portas: **4** Ano/Modelo: **2017 / 2018**  
Chassi BIN: **94DFFUK13JB201230** Motor BIN: **HR10038083A** Cor BIN: **BRANCA** Combustível BIN: **ALCOOL/GASOLINA**  
Câmbio: **MANUAL** Combustível: **Alcool/Gasolina** Renavam: **01126560259** KM: **225652** Cód. Fipe: **023129-0**

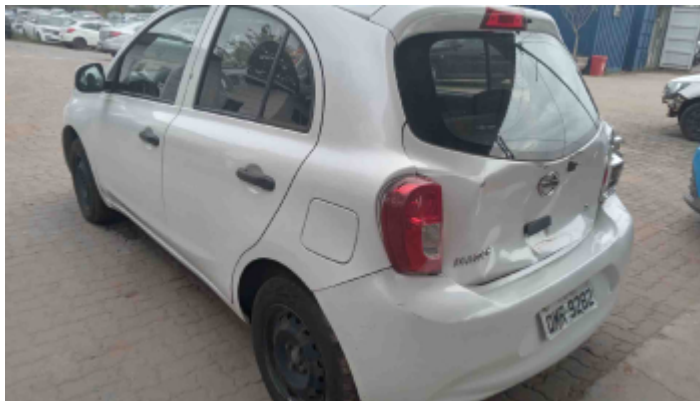
Foto 45º do lado esquerdo (traseira)

**VII - Conservação****RUIM****VIII - Comentários****VEÍCULO COM COLISÃO,COM DANOS ESTRUTURAIS.****VEÍCULO APRESENTA DANOS NO CONJUNTO ESTRUTURAL DO MONOBLOCO (PAINEL TRASEIRO,CAIXA DE RODAS,ASSOALHO DO PORTA MALAS,CAIXA DE AR DIREITA/ESQUERDA,AVARIADOS) NECESSARIO LAUDO TÉCNICO DO INMETRO.**
