Cliente
CARBUY AUTOMOTIVE BUSINESS LTDA

PLACA	CHASSI	CHASSI BIN	MARCA/MODELO	
			MERCEDES BENZ	
			ACTROS 2651S 6X4	
ANO FABRICAÇÃO	ANO MODELO	MOTOR BIN	MOTOR OBSERVADO	COR
2022	2022			BRANCA
COMBUSTÍVEL			KILOMETRAGEM	RENAVAM
DIESEL			INACESSÍVEL	
CIDADE VISTORIA	ESTADO VISTORIA	UF VISTORIA	PATIO VISTORIA	
ILHOTA	SC	SC

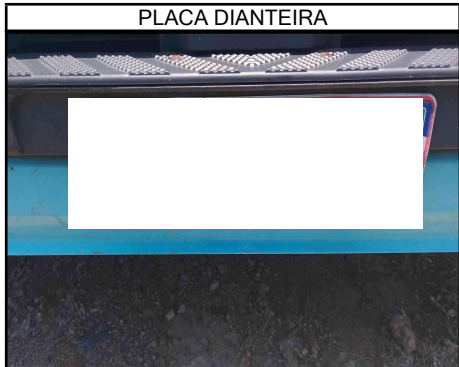
PLACA DIANTEIRA

HODÔMETRO INACESSÍVEL
NÚMERO DO MOTOR REMARCADO
ETIQUETA ETA COMPARTIMENTO MOTOR COM NUMERAÇÃO ILEGÍVEL OU INCOMPLETA
CATEGORIA DA PLACA DIVERGENTE DO CADASTRO BIN
