**Empresa:** AUTO 100% CERTIFICAÇÃO AUTOMOTIVA S.A      **CNPJ:** 34.772.345/0001-85      **Telefone:** (11) 2538-8334

**Cliente:** ITAÚ UNIBANCO S/A      **Local da vistoria:** HUB - CARBUY - RECIFE      **Cidade:** RECIFE - PE

**DADOS DO VEÍCULO**

| 1.5 | KA+ | SE 1.5 16v | | FORD | ASSISTIDA | | |

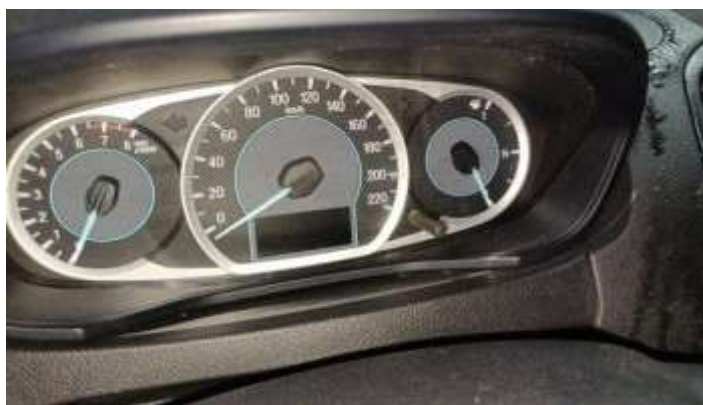
Odômetro

| LADO ESQUERDO | | | |
|---|---|---|---|
| Condição do odômetro | Sem funcionamento | Condição do Painel de Instrumentos | Sem danos aparentes |

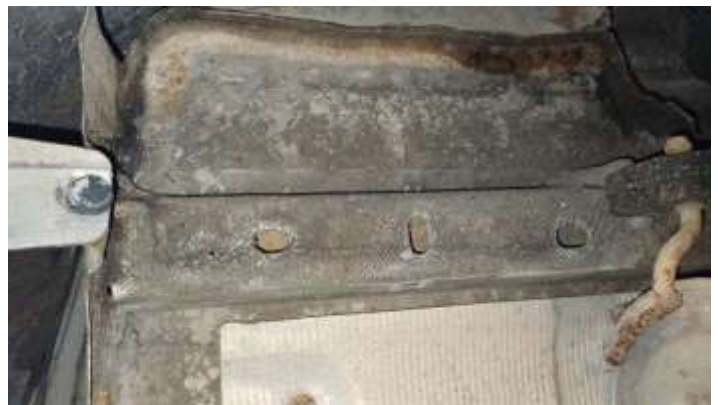
Estrutura Longarina Traseira Direita

Possui perfurações nas longarinas traseiras e assoalho do porta malas, oriundo de uma instalação do cilindro do GNV, Long.02

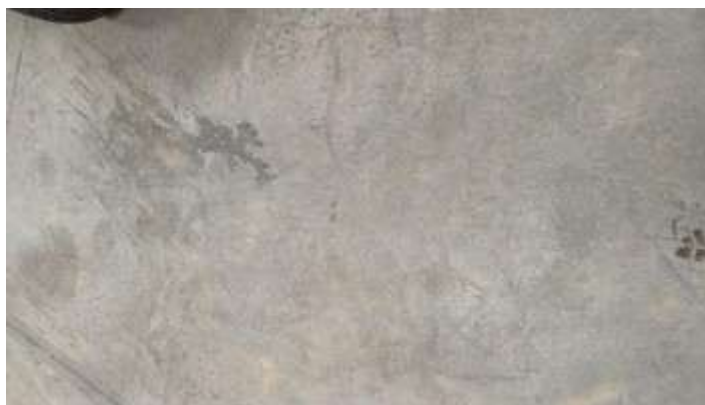
Macaco

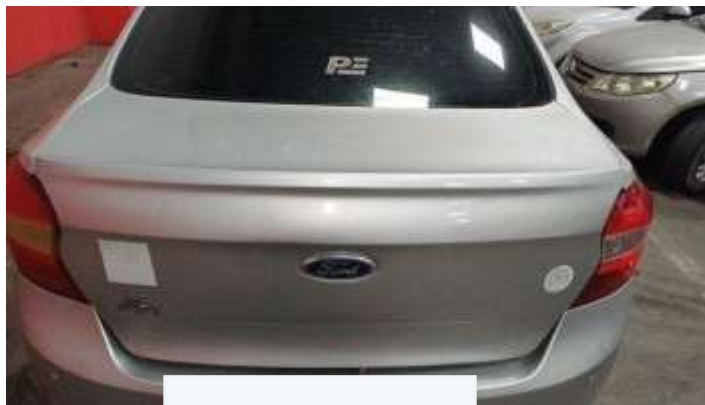
Para-choque traseiro

| TRASEIRA | | | |
|---|---|---|---|
| Limpador traseiro | Não possui | Condição do para-choque traseiro | Danificado reparável |

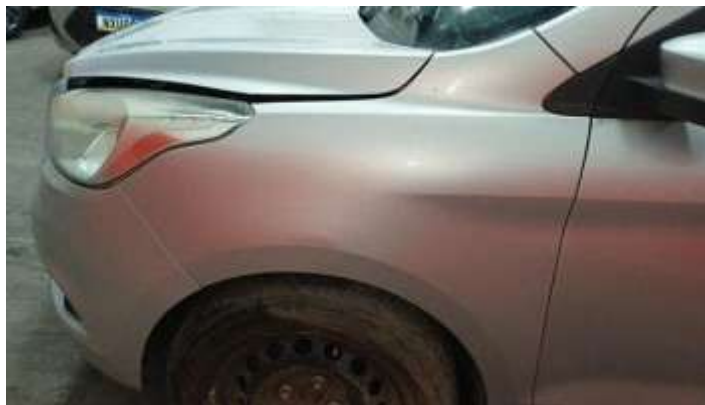
| LADO ESQUERDO | | | |
|---|---|---|---|
| Porta dianteira esquerda | Danificado reparável | Porta traseira esquerda | Danificado reparável |

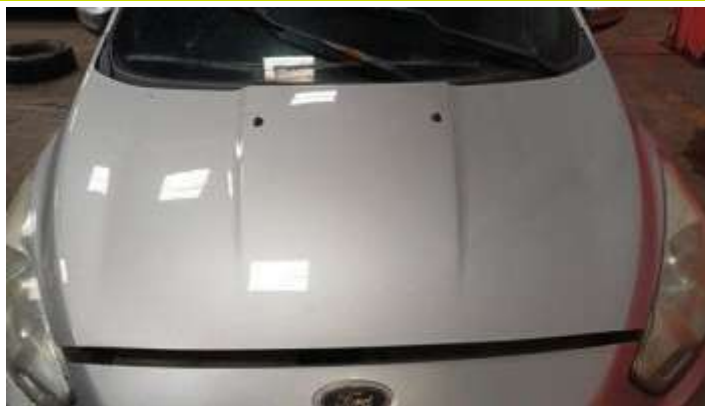
FOTO CAPÔ

| DIANTEIRA | | | |
|---|---|---|---|
| Condição do Capô | Danificado reparável | Farol de neblina esquerdo | Não possui |

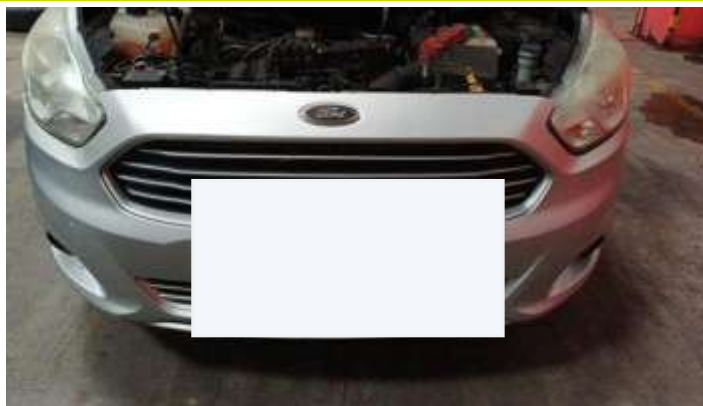
Para-choque dianteiro

| DIANTEIRA | | | |
|---|---|---|---|
| Limpador para-brisa | Possui | Condição do para-choque dianteiro | Danificado reparável |

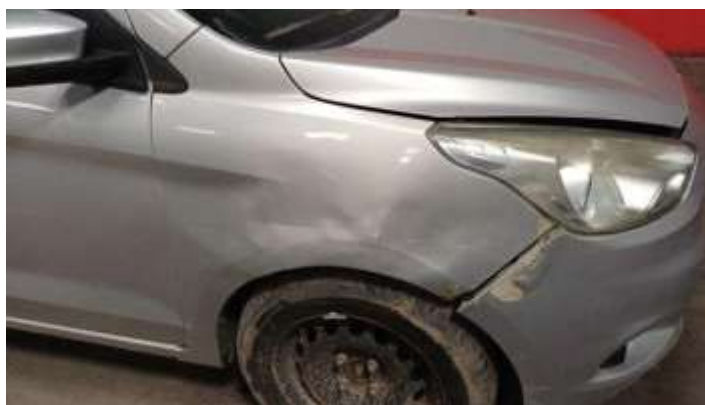
| LADO DIREITO | | | |
|---|---|---|---|
| Para-lama dianteiro direito | Danificado reparável | Porta dianteira direita | Sem Danos Aparentes |

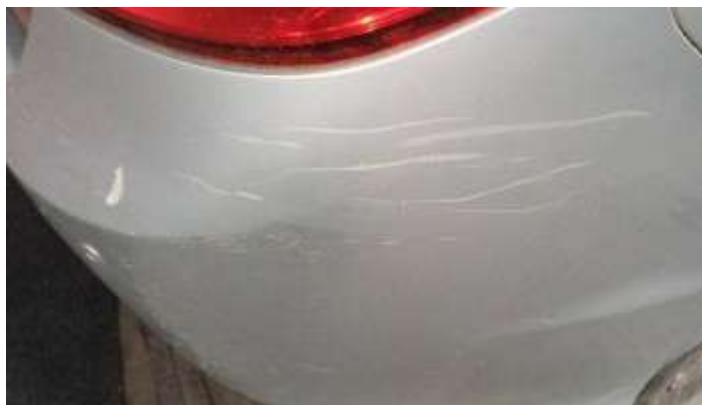
Avaria Pára-Choque Traseiro

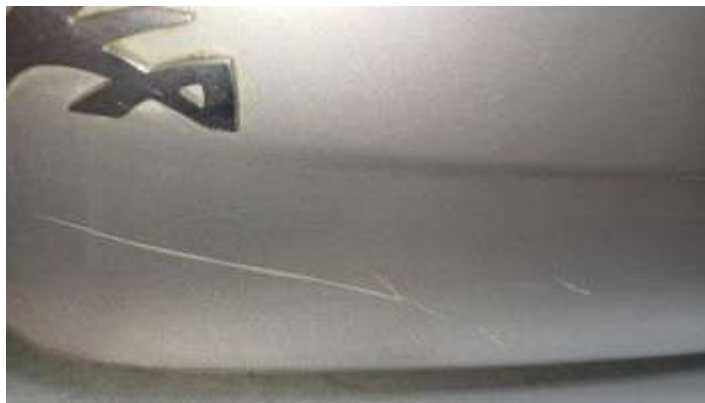
Avaria Tampa do Porta Malas

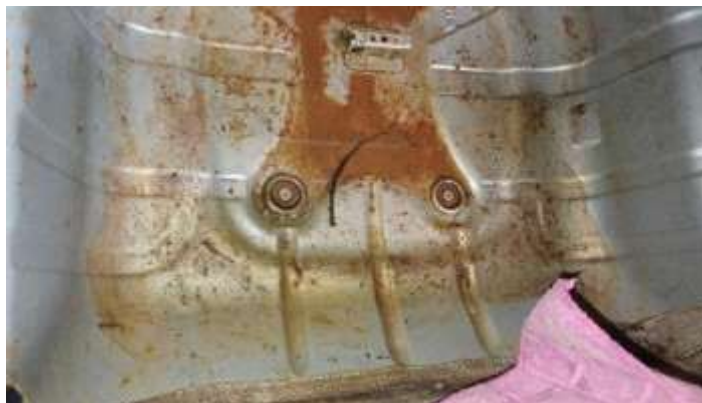
Avaria Caixa de Estepe

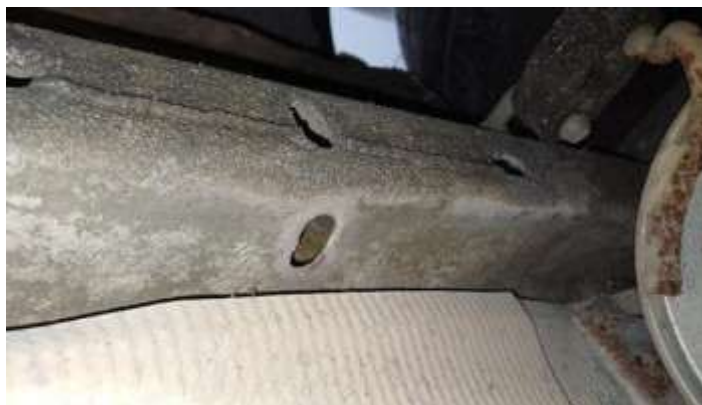
| TRASEIRA | | | |
|---|---|---|---|
| Possui Kit GNV? | Possui | Condição da longarina traseira direita | Danificada |

Avaria Longarina Traseira Direita

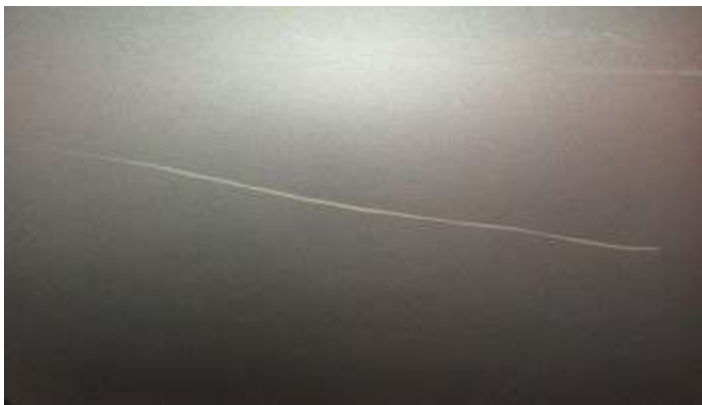
Avaria Porta Esquerda Dianteira

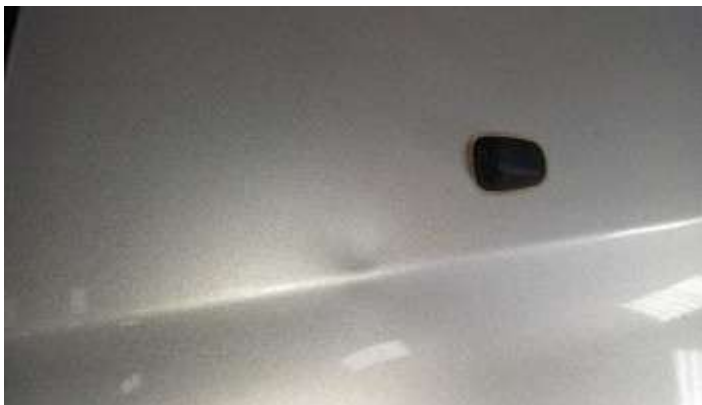
Avaria Capô

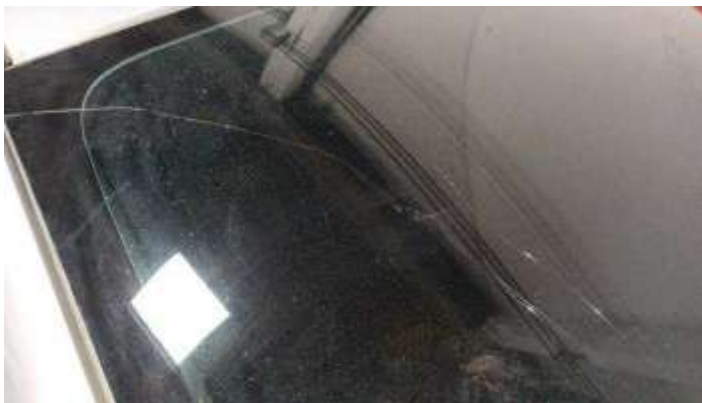
AVARIA PARA-BRISA
