Cliente  
**CARBUY AUTOMOTIVE BUSINESS LTDA**

**DADOS DO VEÍCULO**

| | | | <b>FIAT STRADA HD WK CC E</b> | |

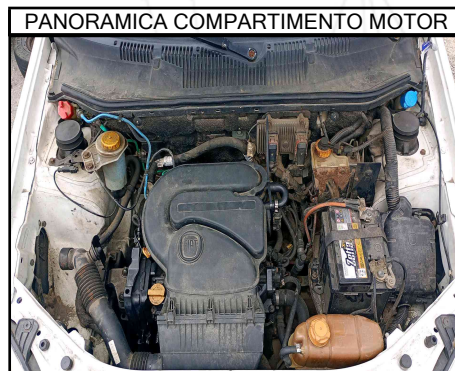
PANORAMICA COMPARTIMENTO MOTOR

| ETIQUETA ETA DO MOTOR | | DANIFICADA |

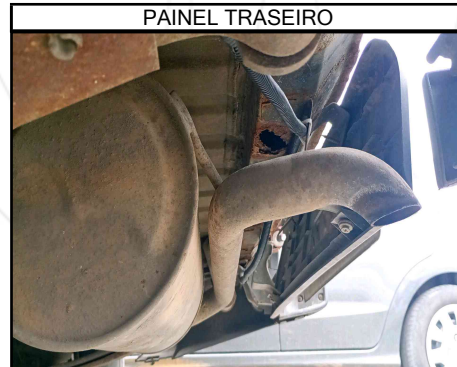
NÚMERO CHASSI ESTADO INICIAL DE CORROSÃO, AIR BAG NÃO AVALIADO, HODÔMETRO DESLIGADO, CAIXA DE AR/SOLEIRAS (DIR/ESQ) DANIFICADO(A), CAIXA DE ESTEPE DANIFICADO(A), CAIXA DE RODA DIANTEIRA DIREITA DANIFICADO(A), CAIXA DE RODA DIANTEIRA ESQUERDA DANIFICADO(A), CAIXA DE RODA TRASEIRA DIREITA DANIFICADO(A), CAIXA DE RODA TRASEIRA ESQUERDA REPARADO(A), COLUNAS A/CENTRAIS (DIR/ESQ) DANIFICADO(A), ETIQUETA ETA COMPARTIMENTO MOTOR DANIFICADA, GRAVAÇÃO VIDRO DIANTEIRO DIREITO REMARCADO, GRAVAÇÃO VIDROS (DIANTEIRO ESQUERDO/PARABRISA) SEM GRAVAÇÃO, LONGARINAS DIANTEIRAS (DIR/ESQ) DANIFICADO(A), LONGARINAS TRASEIRAS (DIR/ESQ) DANIFICADO(A), PAINEL CORTA FOGO REPARADO(A), PAINEL DIANTEIRO SUPERIOR DANIFICADO(A), PAINEL TRASEIRO DANIFICADO(A), PLACA TRASEIRA DANIFICADO(A)
