**BANCO ITAÚ**  
PLENAVER VISTORIA VEICULAR  
CNPJ: 22.749.502/0001-52  
(11) 5031-4102

Data:22/10/2025

Estado: Rio Grande do Sul Código MOLICAR: 01712628-9 CHEVROLET ONIX LT 1.0 8V MT6 ECO 4p Eta./Gas. Ano Fabricação: 2018 Ano Modelo: 2019 Passageiros: 5 Peso em ordem de marcha(kg): 1021 Potência Máxima: 80 CV

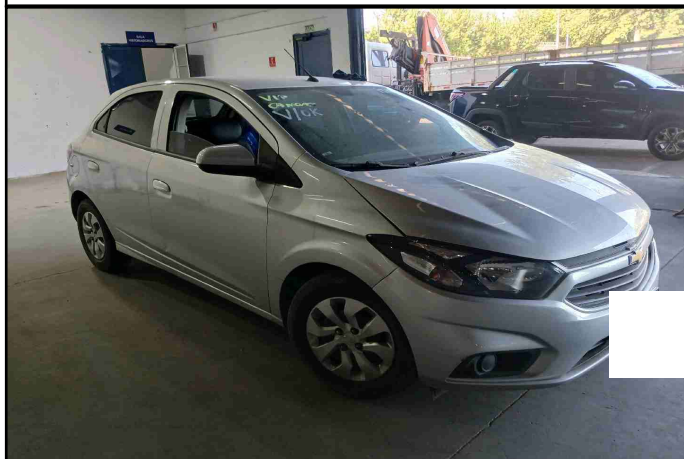
LATERAL DIANTEIRA PASSAGEIRO

GRAVAÇÃO DO VIDRO DIANTEIRO	Preservada
GRAVAÇÃO DO VIDRO TRASEIRO	Preservada
LATERAL TRASEIRA DIREITA	Danificado Reparável
PARALAMA DIANTEIRO DIREITA	Danificado Reparável
PORTA DIANTEIRA DIREITA	Danificado Reparável
PORTA TRASEIRA DIREITA	Danificado Reparável

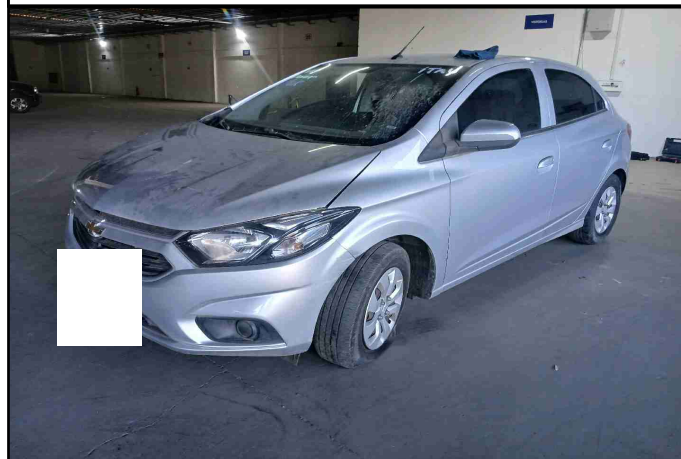
LATERAL DIANTEIRA MOTORISTA

GRAVAÇÃO DO VIDRO DIANTEIRO	Preservada
GRAVAÇÃO DO VIDRO TRASEIRO	Preservada
LATERAL TRASEIRA ESQUERDA	Sem Danos
PARALAMA DIANTEIRO ESQUERDO	Danificado Reparável
PORTA DIANTEIRA ESQUERDA	Danificado Reparável
PORTA TRASEIRA ESQUERDA	Danificado Reparável

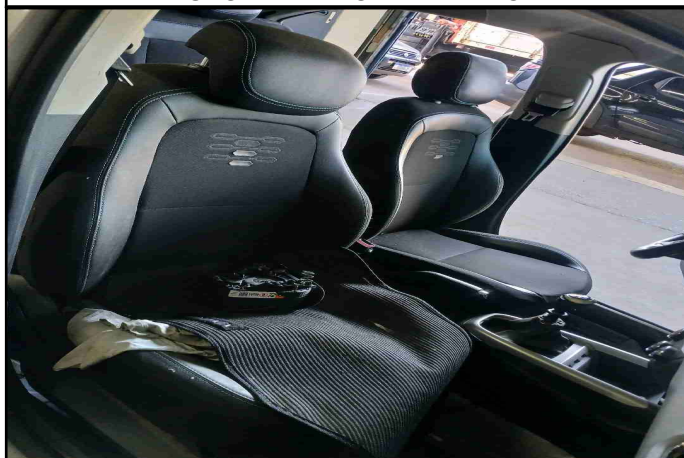
**ESTOFAMENTO DIANTEIRO**

ESCOSTO DE CABEÇA DIANTEIRO	Bom
ENCOSTO DE CABEÇA TRASEIRO	Bom
ESTOFADO	Bom
TIPO DE ESTOFADO	Pano

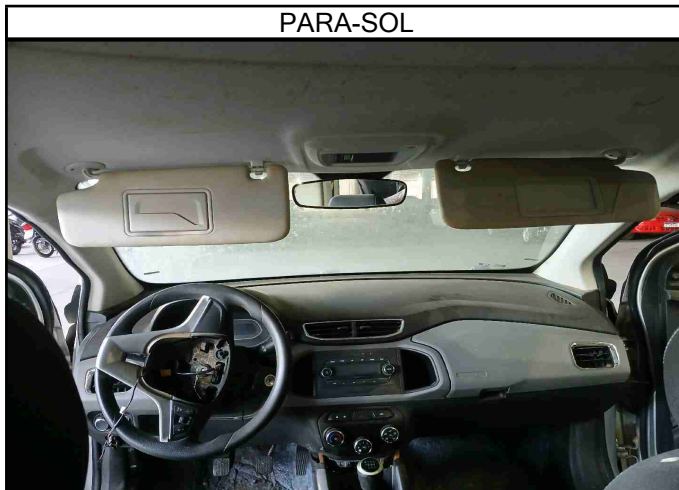
PARA-SOL

<b>CAPÔ</b>	Danificado Reparável
<b>FAROL ALTO DIANTEIRO DIREITO</b>	Não Funciona
<b>FAROL DE NEBLINA DIREITO</b>	Não Possui
<b>FAROL DE NEBLINA ESQUERDO</b>	Não Possui
<b>FAROL ALTO DIANTEIRO ESQUERDO</b>	Não Funciona
<b>GRADE</b>	Sem Danos
<b>GRAVAÇÃO DO PARA-BRISA DIANTEIRO</b>	Preservada
<b>LANTERNA DIANTEIRA DIREITA</b>	Não Funciona
<b>LANTERNA DIANTEIRA ESQUERDA</b>	Não Funciona
<b>LIMPADOR DE PARA-BRISA DIANTEIRO</b>	Possui
<b>PARA-CHOQUE DIANTEIRO</b>	Danificado Reparável
<b>PARA-SOL</b>	Possui
<b>VIDROS ELÉTRICOS DIANTEIROS</b>	Não Funcionando

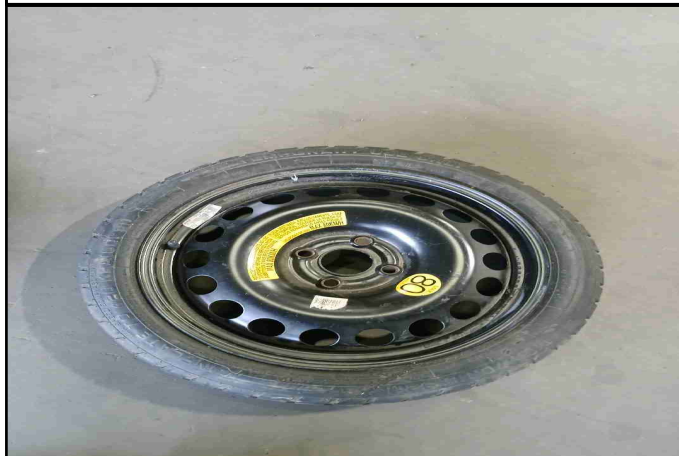
PNEU DIANTEIRO DIREITO	Necessário a Troca
PNEU DIANTEIRO ESQUERDO	Necessário a Troca
PNEU TRASEIRO DIREITO	Necessário a Troca
PNEU TRASEIRO ESQUERO	Meia-Vida
POSSUI CALOTAS	Possui
RODA ESTEPE	Sem Danos
TIPO DE RODA	Ferro

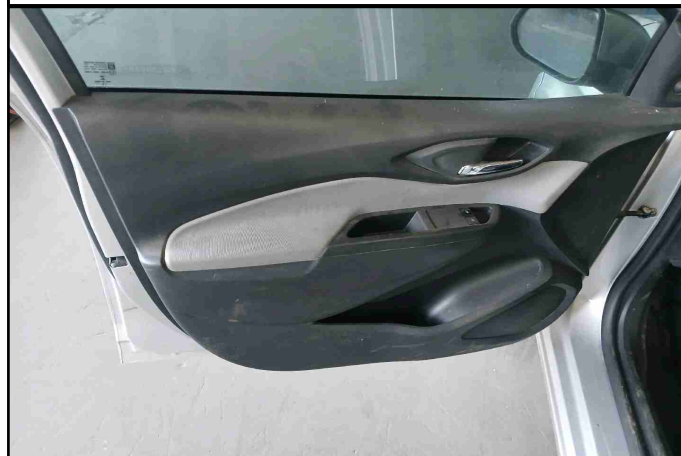
ASSOALHO CENTRAL	Sem Danos
ASSOALHO DO PORTA MALAS	Sem Danos
CAIXA DE AR	Sem Danos
COLUNA	Sem Danos
DANO ESTRUTURAL DO TETO	Sem Danos
ESCAPAMENTO	Possui
FUNILARIA	Bom
LONGARINA	Sem Danos
REVESTIMENTO DO TETO	Bom
REVESTIMENTO INTERNO LATERAIS	Bom
TAPETE	Bom
TETO	Sem Danos
VEÍCULO MODIFICADO	Não

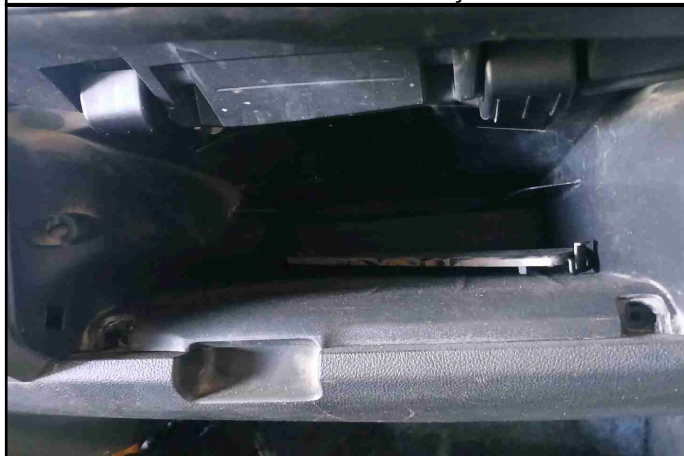
AIR BAG	Possui
BLINDAGEM	Não Possui
CHAVE DE RODA	Possui
CINTO DE SEGURANÇA	Possui
ESTADO DO AIRBAG	Deflagrado
ESTADO DOS VIDROS BLINDADOS	Não Possui
FREIOS ABS	Possui
TIPO DE BLINDAGEM	Não Possui
TRAVA ELÉTRICA	Não Funcionando
TRIANGULO	Possui
VIDROS ELÉTRICOS	Dianteiro Elétrico
AR CONDICIONADO	Não Funciona
MANUAL DE INSTRUÇÃO	Não Possui
MACACO	Possui
