**Empresa:** AUTO 100% CERTIFICAÇÃO AUTOMOTIVA S.A **CNPJ:** 34.772.345/0001-85 **Telefone:** (11) 2538-8334

**Data. Solicitação:** 07/03/2025 **Data Vistoria:** 07/03/2025 **Data Baixa:** 10/03/2025

**Cliente:** ITAÚ UNIBANCO S/A **Local da vistoria:** **Cidade:** BELÉM - PA

**DADOS DO VEÍCULO**

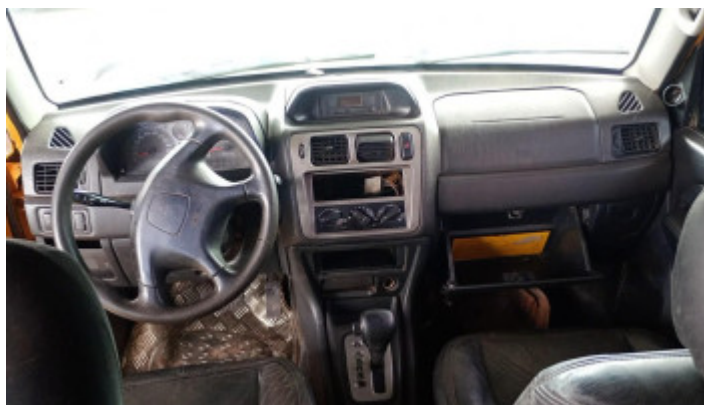
Painel de instrumentos

| TRASEIRA | | | |
|---|---|---|---|
| Condição do odômetro | Sem funcionamento | Condição do Painel de Instrumentos | Sem danos aparentes |

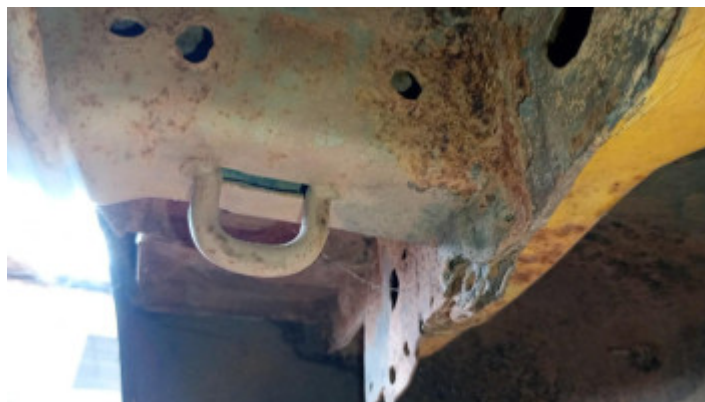
Estrutura Longarina Traseira Direita

Veículo possui os itens de identificação de acordo com os padrões do fabricante, exceto VIS do para-brisa (ausente) e ETAs (ilegível/ausente). Possui riscos e amassados em toda sua extensão, decorrentes de uso/tempo, necessitando de reparos. Coluna central direita com indícios de reparos. Longarina traseira direita com corrosão. Recomenda-se revisão mecânica, elétrica, funilaria, pintura, polimento, higienização, troca de pneus e reparos na estrutura.

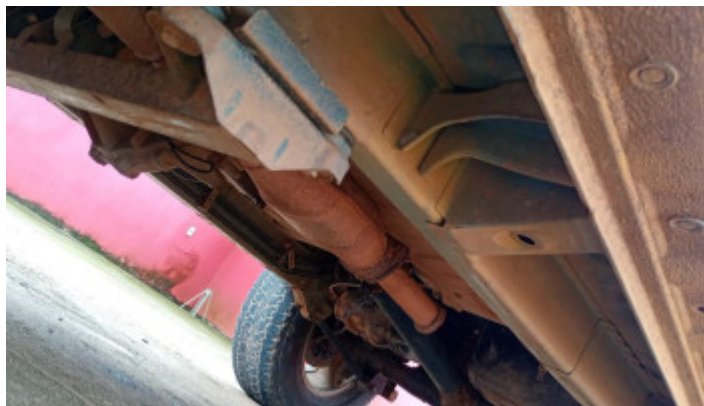
Assoalho central

| TRASEIRA | | | |
|---|---|---|---|
| Cambio engata? | Veiculo não liga / não sendo passível teste | Condição do Assoalho | Sem Danos Aparentes |

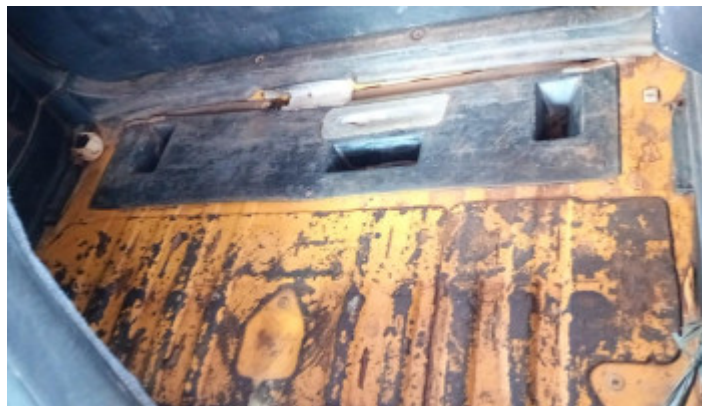
Assoalho porta malas

| TRASEIRA | | | |
|---|---|---|---|
| Possui triangulo? | Não possui | Condição do assoalho porta mala | Sem Danos Aparentes |

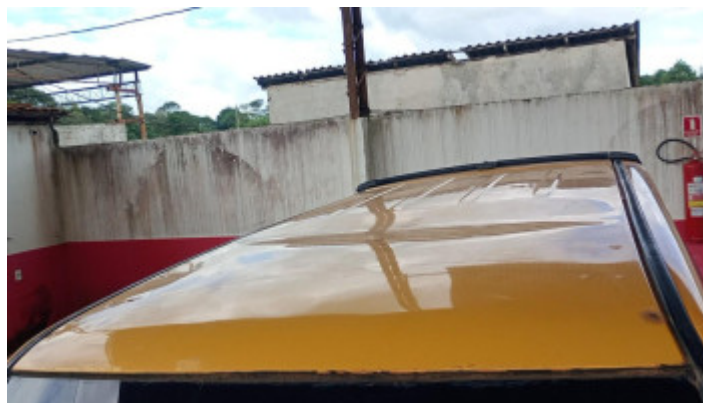
Teto

| TRASEIRA | | | |
|---|---|---|---|
| O teto possui danos? | Sem Danos Aparentes | Condição do Para-Sol | Possui |

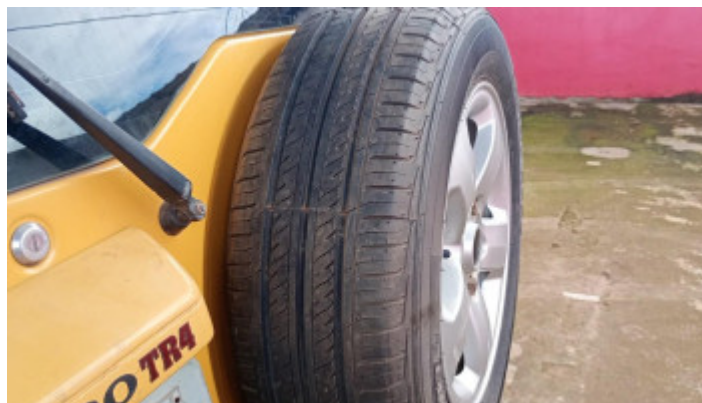
Pneu Estepe

| TRASEIRA | | | |
|---|---|---|---|
| Condição do Pneu estepe | Sem Danos Aparentes | Porta malas | Sem Danos Aparentes |

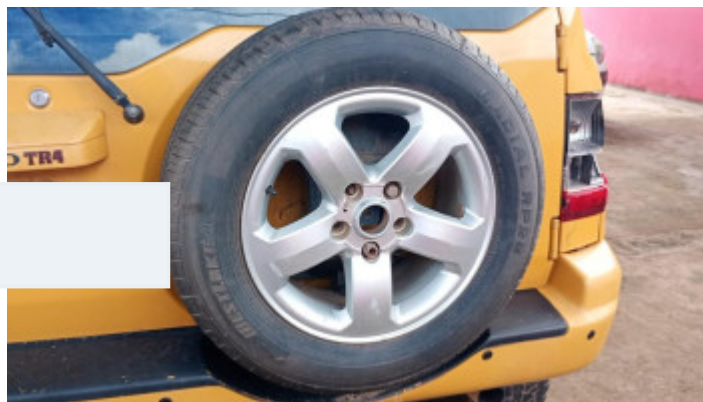
Roda do estepe

| TRASEIRA | | | |
|---|---|---|---|
| Possui macaco? | Não possui | Conservação roda estepe | Sem Danos Aparentes |

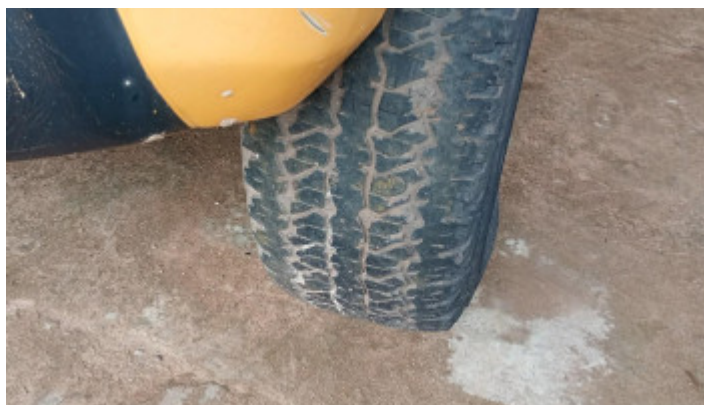
| Estado do air bag | Não deflagrado | Pneu dianteiro esquerdo | Necessita de Troca |

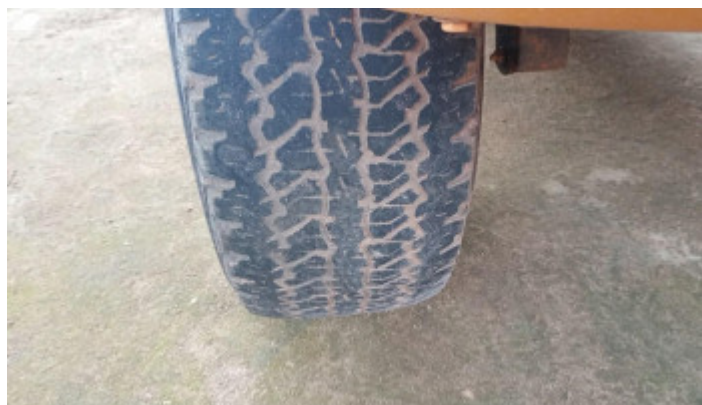
| Pneu traseiro esquerdo | Necessita de Troca | Calotas | Não possui |

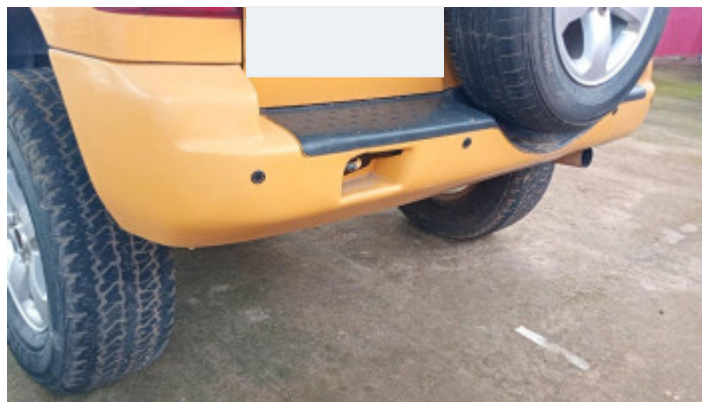
Para-choque traseiro

| TRASEIRA | | | |
|---|---|---|---|
| Limpador traseiro | Possui | Condição do para-choque traseiro | Danificado reparável |

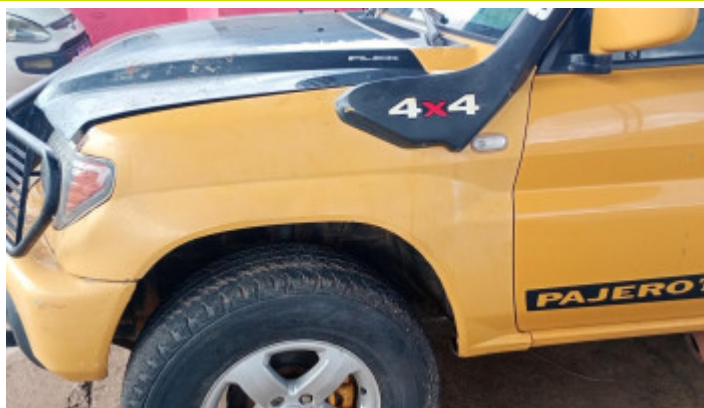
| TRASEIRA | | | |
|---|---|---|---|
| Tipo de estofamento | Couro | Para-lama dianteiro esquerdo | Danificado reparável |

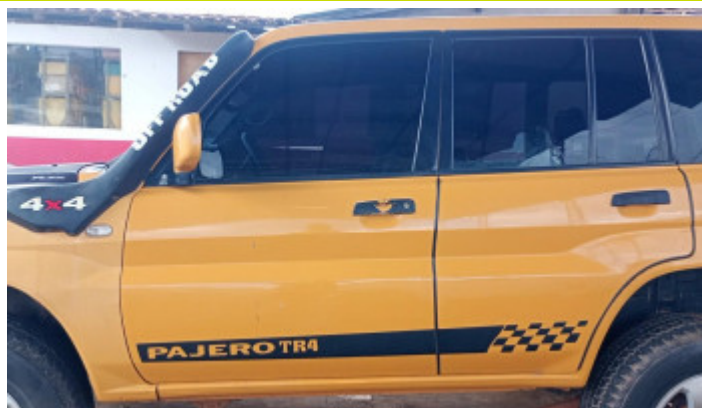
| TRASEIRA | | | |
|---|---|---|---|
| Porta dianteira esquerda | Danificado reparável | Porta traseira esquerda | Danificado reparável |

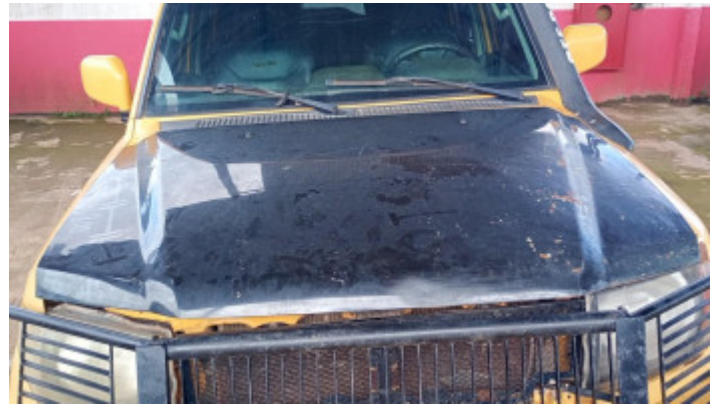
FOTO CAPÔ

| DIANTEIRA | | | |
|---|---|---|---|
| Condição do Capô | Danificado reparável | Farol de neblina esquerdo | Não funcionando |

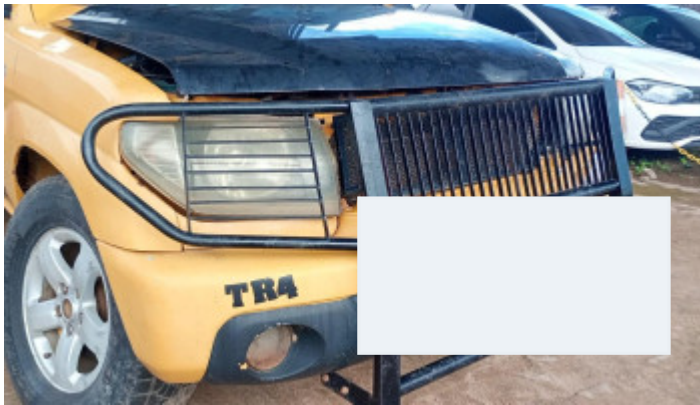
Para-choque dianteiro

| DIANTEIRA | | | |
|---|---|---|---|
| Limpador para-brisa | Possui | Condição do para-choque dianteiro | Danificado reparável |

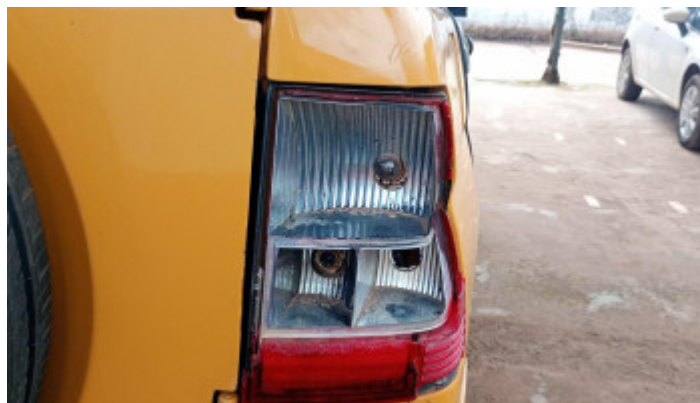
| TRASEIRA | | | |
|---|---|---|---|
| Lanterna traseiro direito | Não Funcionando | Lanterna traseiro esquerdo | Não Funcionando |

Avaria Lanterna Direita

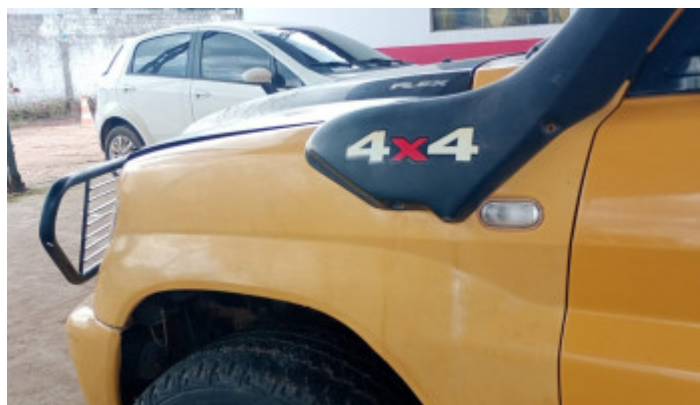
Avaria Pára-Lama Esquerdo

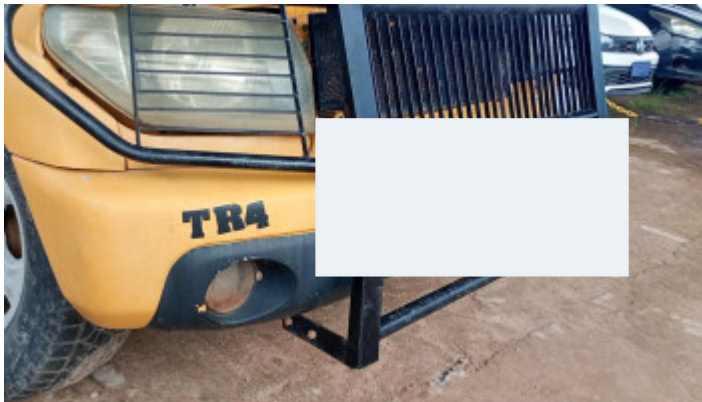
Avaria Pára-Choque Dianteiro

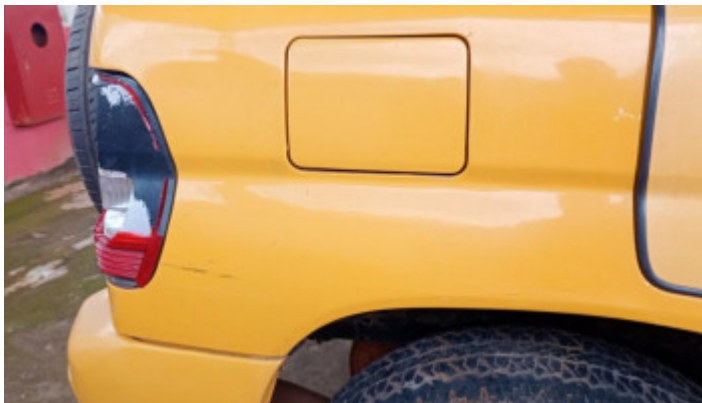
Avaria Lateral Direita
