Cliente  
**CARBUY AUTOMOTIVE BUSINESS LTDA**

| PLACA | CHASSI | CHASSI BIN | MARCA/MODELO |
|---|---|---|---|
| | | | <b>CITROEN C3 GLX 14 FLEX</b> |
| <b>BELÉM</b> | <b>PA</b> | <b>PA</b> | |

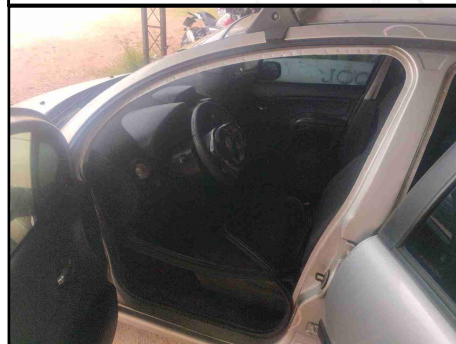
COLUNA A ESQUERDA

ASSOALHO CENTRAL DIREITO DANIFICADO(A) / ASSOALHO CENTRAL ESQUERDO DANIFICADO(A) / CAIXA DE AR/ SOLEIRA ESQUERDA DANIFICADO(A) / CAIXA DE AR/SOLEIRA DIREITA DANIFICADO(A) / CAIXA DE ESTEPE DANIFICADO / COLUNA A DIREITA DANIFICADO(A) / COLUNA C DIREITA DANIFICADO(A) / COLUNA C ESQUERDA DANIFICADO(A) / COLUNA CENTRAL DIREITA DANIFICADO(A) / COLUNA CENTRAL ESQUERDA DANIFICADO(A) / GRAVAÇÃO VIDRO DIANTEIRO ESQUERDO COM NUMERAÇÃO DIVERGENTE DO SEQUENCIAL DO CHASSI / GRAVAÇÃO VIDRO PARABRISA SEM GRAVAÇÃO / TETO DANIFICADO(A) / CAIXA DE RODA TRASEIRA DIREITA DANIFICADO(A) / NUMERO DO MOTOR DIVERGENTE DO CADASTRO
