Cliente  
**BRADESCO ADMINISTRADORA DE CONSORCIOS LTDA**

**DADOS DO VEÍCULO**

| | | | <b>CHEVROLET COBALT 18</b> |

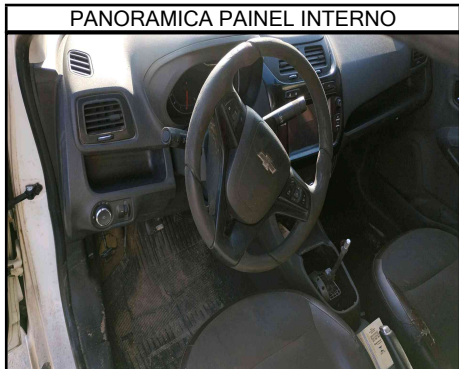
GRAVAÇÃO VIDRO PARABRISA SEM GRAVAÇÃO  
GRAVAÇÃO VIDRO TAMPAS PORTA MALAS INACESSÍVEL  
PANORAMICA PAINEL INTERNO FALTANDO PEÇAS  
HODÔMETRO INACESSÍVEL  
ASSOALHO CENTRAL DIREITO DANIFICADO(A)  
ASSOALHO CENTRAL ESQUERDO DANIFICADO(A)  
CAIXA DE AR/ SOLEIRA ESQUERDA DANIFICADO(A)  
CAIXA DE AR/SOLEIRA DIREITA DANIFICADO(A)  
CAIXA DE RODA TRASEIRA ESQUERDA DANIFICADO(A)  
PAINEL DIANTEIRO SUPERIOR DANIFICADO(A)  
CAIXA DE ESTEPE DANIFICADO  
LONGARINA TRASEIRA DIREITA DANIFICADO  
LONGARINA TRASEIRA ESQUERDA DANIFICADO  
PAINEL TRASEIRO DANIFICADO  
KIT GNV POSSUI
