Cliente  
**CARBUY AUTOMOTIVE BUSINESS LTDA**

| | | | <b>FIAT SIENA ATTRACTIV</b> |
| <b>2014</b> | <b>2015</b> | | <b>1.4</b> |

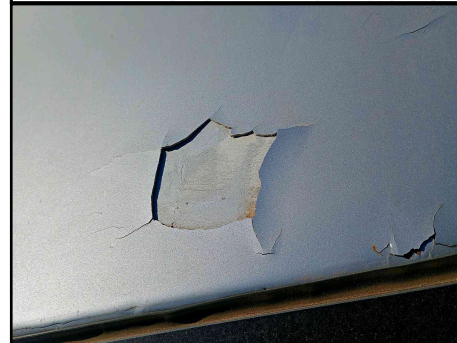
**TETO**

AIR BAG NAO AVALIADO, HODÔMETRO DESLIGADO, CAIXA DE AR/SOLEIRAS (DIR/ESQ) DANIFICADO(A), CAIXA DE ESTEPE DANIFICADO(A), CAIXAS DE RODA DIANTEIRAS (DIR/ESQ) DANIFICADO(A), CAIXA DE RODA TRASEIRA ESQUERDA DANIFICADO(A), COLUNAS A (DIR/ESQ) REPARADO(A), COLUNAS C (DIR/ESQ) DANIFICADO(A), GRAVAÇÃO VIDRO DIANTEIRO ESQUERDO SEM GRAVAÇÃO, GRAVAÇÃO VIDRO PARABRISA REMARCADO, GRAVAÇÃO VIDRO TRASEIRO ESQUERDO SEM GRAVAÇÃO, LONGARINA DIANTEIRA DIREITA DANIFICADO(A), LONGARINA DIANTEIRA ESQUERDA REPARADO(A), LONGARINA TRASEIRA DIREITA DANIFICADO(A), PAINEL CORTA FOGO DANIFICADO(A), PAINEL DIANTEIRO SUPERIOR DANIFICADO(A), PAINEL TRASEIRO DANIFICADO(A), PLACA TRASEIRA DANIFICADO(A), TETO DANIFICADO(A)
