Cliente  
**CARBUY AUTOMOTIVE BUSINESS LTDA**

**DADOS DO VEÍCULO**

| ANO FABRICAÇÃO | ANO MODELO | MOTOR BIN | VW/FOX 1.6 GII | |

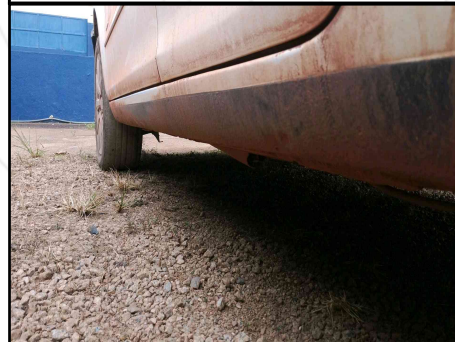
CAIXA DE AR/ SOLEIRA ESQUERDA

**PAINEL TRASEIRO DANIFICADO**  
**CAIXA DE ESTEPE DANIFICADO**  
**COLUNA C ESQUERDA DANIFICADO(A)**  
**PAINEL DIANTEIRO SUPERIOR DANIFICADO(A)**  
**LONGARINA TRASEIRA ESQUERDA DANIFICADO**  
**CAIXA DE AR/SOLEIRA DIREITA DANIFICADO(A)**  
**CAIXA DE RODA DIANTEIRA DIREITA DANIFICADO(A)**  
**CAIXA DE RODA DIANTEIRA ESQUERDA DANIFICADO(A)**  
**VEÍCULO POSSUI HISTÓRICO DE RECALL PENDENTE.**
