Cliente  
**VIP LEILÕES GESTÃO E LOGÍSTICA**

| <b>SJR3H59</b> | <b>9882261ZPRKF51489</b> | <b>9882261ZPRKF51489</b> | <b>FIAT TORO VOLC AT9 4X4</b> | |
| <b>CAMAÇARI</b> | <b>BA</b> | <b>BA</b> | <b>VIP CAMAÇARI - BA</b> | |

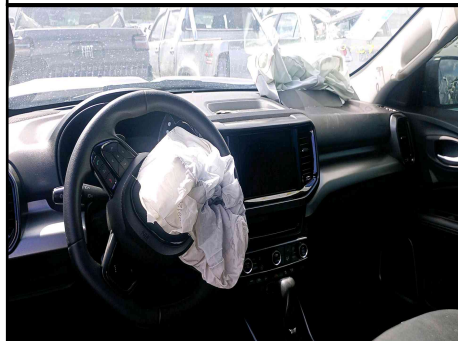
PANORAMICA PAINEL INTERNO

**AIR BAG CORTINA, VOLANTE E PAINEL ACIONADO, HODÔMETRO DESLIGADO, ASSOALHOS CENTRAIS (DIR/ESQ) DANIFICADO(A), CAIXA DE RODA DIANTEIRA ESQUERDA DANIFICADO(A), LONGARINA DIANTEIRA ESQUERDA DANIFICADO(A), PAINEL DIANTEIRO SUPERIOR DANIFICADO(A), PANORAMICA COMPARTIMENTO MOTOR PEÇAS DANIFICADAS**  
VEÍCULO APRESENTA HISTÓRICO DE SINISTRO,
