Cliente  
**CARBUY AUTOMOTIVE BUSINESS LTDA**

**DADOS DO VEÍCULO**

| ANO FABRICAÇÃO | ANO MODELO | MOTOR BIN | <b>FORD KA SE 10 HA C</b> | |

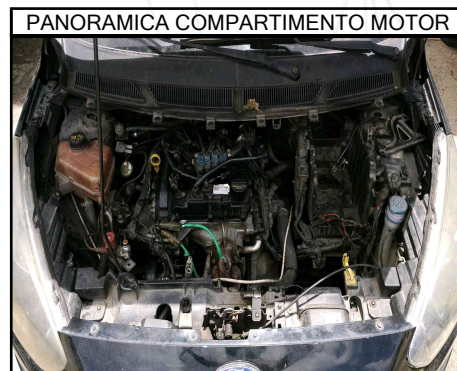
PANORAMICA COMPARTIMENTO MOTOR

PANORÂMICA COMPARTIMENTO MOTOR PEÇAS FALTANTES  
HODÔMETRO INACESSÍVEL  
CAIXA DE AR/ SOLEIRA ESQUERDA DANIFICADO(A)  
CAIXA DE AR/SOLEIRA DIREITA DANIFICADO(A)  
COLUNA C ESQUERDA DANIFICADO(A)  
CAIXA DE ESTEPE DANIFICADO  
LONGARINA TRASEIRA DIREITA DANIFICADO  
LONGARINA TRASEIRA ESQUERDA DANIFICADO  
PAINEL TRASEIRO DANIFICADO
