Cliente: **CARBUY AUTOMOTIVE BUSINESS LTDA**CPF / CNPJ: **35.626.178/0001-27**Dt. Pedido: **30/07/2026**Dt. Vistoria: **04/08/2026**Dt. Baixa: **05/08/2026**Local: **CARBUY**

Placa: **GIX9G15** Marca: **VOLKSWAGEN** Modelo: **NIVUS (HIGHLINE 200 1.0 12V TSI AT6)** Cód. Molicar: **05126705-6**  
Chassi: **9BWCH6CH6MP054531** Motor: **DHS325007** Cor: **Cinza** Portas: **4** Ano/Modelo: **2021 / 2021**  
Chassi BIN: **9BWCH6CH6MP054531** Motor BIN: **DHS325007** Cor BIN: **CINZA** Combustível BIN: **ALCOOL/GASOLINA**  
Câmbio: **AUTOMATICO** Combustível: **Alcool/Gasolina** Renavam: **01272508860** KM: **69196** Cód. Fipe: **005526-3**

**X - Fotos**

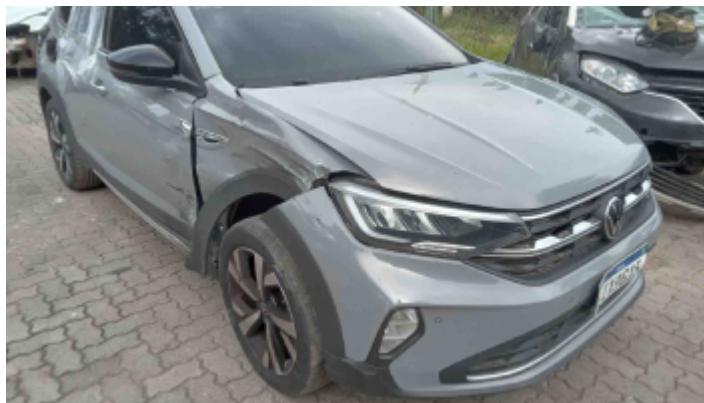
**VII - Conservação****RUIM****VIII - Comentários****VEICULO POSSUI DANOS NO CONJUNTO ESTRUTURAL:****CAIXA DE RODA DIANTEIRA DIREITA DANIFICADA;  
LATERAL DIREITA DANIFICADA;  
PORTA TRASEIRA DIREITA DANIFICADA;**

Foto 45º do lado direito (frente)
