Cliente  
**CARBUY AUTOMOTIVE BUSINESS LTDA**

| <b>RTK0G07</b> | <b>93XGTGK1WPCN04084</b> | <b>93XGTGK1WPCN04084</b> | <b>MITSUBISHI ECLIPSE CR</b> |
| <b>2022</b> | <b>2023</b> | <b>4B40JM7310</b> | <b>4B40JM7310</b> |

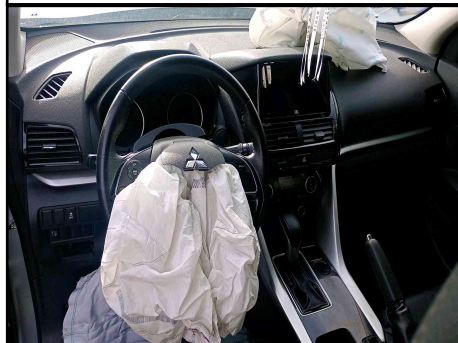
PANORAMICA PAINEL INTERNO

ASSOALHO CENTRAL DIREITO - DANIFICADO(A) / CAIXA DE RODA DIANTEIRA ESQUERDA - DANIFICADO(A) / AIRBAGS DEFLAGRADOS / HODÔMETRO INACESSÍVEL / LONGARINA DIANTEIRA DIREITA - DANIFICADO(A) / LONGARINA DIANTEIRA ESQUERDA - DANIFICADO(A) / PAINEL DIANTEIRO SUPERIOR - DANIFICADO(A) / CONSTA REGISTRO DE SINISTRO ESPECIAL, SINISTRO E PARECER TÉCNICO CONFORME PESQUISA, VEÍCULO APRESENTA HISTÓRICO DE SINISTRO, HISTÓRICO ESTE QUE NÃO NOS INFORMA A ORIGEM DO MESMO. DESTA FORMA NÃO PODENDO SER APONTADO QUAISQUER INDÍCIOS DE ENCHENTE OU OUTRO TIPO DE AVARIA PROVENIENTE DA COMERCIALIZAÇÃO EM PÁTIO.
