Cliente  
**CARBUY AUTOMOTIVE BUSINESS LTDA**

**DADOS DO VEÍCULO**

| ANO FABRICAÇÃO | ANO MODELO | MOTOR BIN | VOLKSWAGEN GOL 10 GIV | |

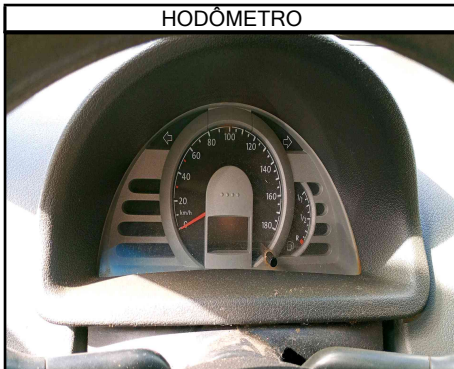
GRAVAÇÃO VIDRO PARABRISA SEM GRAVAÇÃO  
GRAVAÇÃO VIDRO TAMPA PORTA MALAS SEM GRAVAÇÃO  
HODÔMETRO INACESSÍVEL  
ASSOALHO CENTRAL DIREITO DANIFICADO(A)  
ASSOALHO CENTRAL ESQUERDO DANIFICADO(A)  
CAIXA DE AR/ SOLEIRA ESQUERDA DANIFICADO(A)  
CAIXA DE AR/SOLEIRA DIREITA DANIFICADO(A)  
CAIXA DE RODA DIANTEIRA DIREITA DANIFICADO(A)  
CAIXA DE RODA DIANTEIRA ESQUERDA DANIFICADO(A)  
CAIXA DE RODA TRASEIRA DIREITA DANIFICADO(A)  
CAIXA DE RODA TRASEIRA ESQUERDA DANIFICADO(A)  
COLUNA A DIREITA DANIFICADO(A)  
COLUNA C ESQUERDA DANIFICADO(A)  
COLUNA CENTRAL DIREITA DANIFICADO(A)  
LONGARINA DIANTEIRA DIREITA DANIFICADO(A)  
LONGARINA DIANTEIRA ESQUERDA DANIFICADO(A)  
PAINEL DIANTEIRO SUPERIOR DANIFICADO(A)  
TETO DANIFICADO(A)  
CAIXA DE ESTEPE DANIFICADO  
LONGARINA TRASEIRA DIREITA DANIFICADO  
PAINEL TRASEIRO DANIFICADO
