Cliente  
**BANCO BRADESCO FINANCIAMENTOS S.A.**

| | | | <b>VOLKSWAGEN NOVO</b> | |
| | | | <b>VOYAGE CL MBV</b> | |

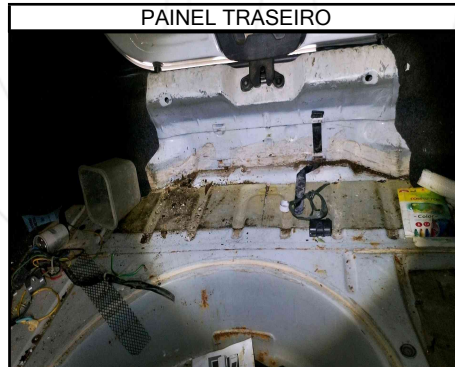
ASSOALHO CENTRAL DIREITO - DANIFICADO(A) / ASSOALHO CENTRAL ESQUERDO - DANIFICADO(A) / CAIXA DE AR/ SOLEIRA ESQUERDA - DANIFICADO(A) / CAIXA DE AR/SOLEIRA DIREITA - DANIFICADO(A) / COLUNA A ESQUERDA - DANIFICADO(A) / LONGARINA DIANTEIRA DIREITA - DANIFICADO(A) / LONGARINA DIANTEIRA ESQUERDA - DANIFICADO(A) / LONGARINA TRASEIRA DIREITA - DANIFICADO / LONGARINA TRASEIRA ESQUERDA - DANIFICADO / PAINEL TRASEIRO - DANIFICADO
