Cliente  
**CARBUY AUTOMOTIVE BUSINESS LTDA**

**DADOS DO VEÍCULO**

| PLACA | CHASSI | CHASSI BIN | MARCA/MODELO | |
|---|---|---|---|---|
| | | | <b>DAF/XF FTT 530</b> | |

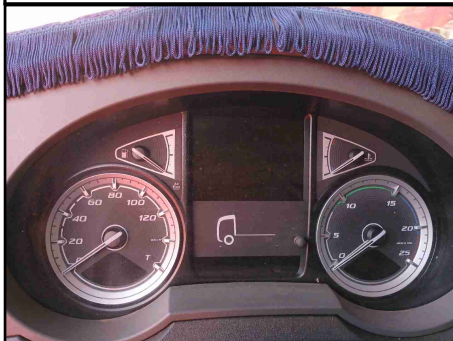
HODÔMETRO

| PLACA | CHASSI | CHASSI BIN | MARCA/MODELO | |
|---|---|---|---|---|
| <b>DIESEL</b> | | | <b>INACESSIVEL</b> | |
