| I - Dados do Veículo | | | | | STATUS AVARIAS: | | | | |
|---|---|---|---|---|---|---|---|---|---|
| Placa: | SLC7J13 | Marca: | BYD | Modelo: | SONG (PLUS GS DM-I 1.5) | Cód. Molicar: | 29601205-1 | | |
| Chassi: | LGXC74C4XR0002580 | Motor: | S23037049 | Cor: | Preta | Portas: | 4 | Ano/Modelo: | 2023 / 2024 |

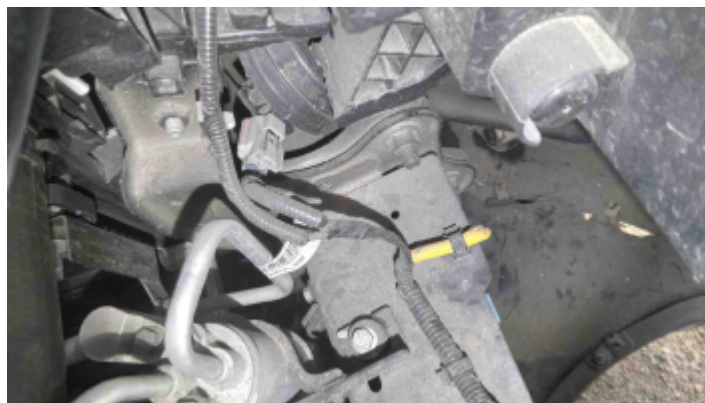
Foto Estrutura Longarina Direita

NÃO FOI POSSÍVEL COLETAR A QUILOMETRAGEM, VEÍCULO NÃO LIGA O CONTATO.  
VEICULO POSSUI DANOS NO CONJUNTO ESTRUTURAL:
