Placa: QYW8E59 Marca: VOLKSWAGEN Modelo: TAOS (COMFORTLINE 250 1.4 TSI TB AT6 ) Cód. Molicar: 05127404-8

Chassi: 8AWBJ6B23NA800115 Motor: CWL092855 Cor: Branca Portas: 4 Ano/Modelo: 2021 / 2022

Grupo Capital Vistorias  
www.capitalvistorias.com

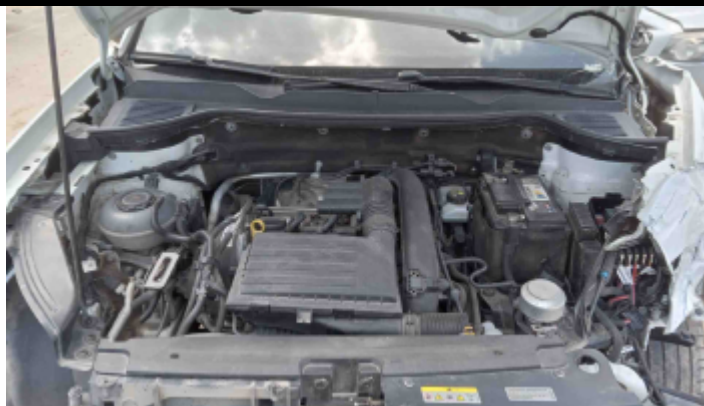
Foto do compartimento do motor

\*\*\* AIRBAG MOTORISTA, PASSAGEIRO E CORTINA DEFLAGRADO \*\*\*  
VEICULO POSSUI DANOS NO CONJUNTO ESTRUTURAL:  
PAINEL DIANTEIRO;  
CRASHBOX ESQUERDO;  
LONGARINA ESQUERSA DANIFICADA;  
CAIXA DE RODA DIANTEIRA ESQUERDA DANIFICADA;
