Cliente: **Banco Pan S/A**CPF / CNPJ: **59285411000113**

**COM RESTRIÇÃO****I - Dados do Veículo****STATUS AVARIAS:****P**

Placa: Marca: **HYUNDAI** Modelo: **HB 20 HATCH (PREMIUM (Aut.) 1.6 16v FLEX)** Cód. Molicar: **02103509-0**  
Chassi: Motor: Cor: **Branca** Portas: **4** Ano/Modelo: **2013 / 2013**  
Chassi BIN: Motor BIN: Cor BIN: **BRANCA**  
Câmbio: **AUTOMÁTICO** Combustível: **Gasolina/Etanol** Renavam: KM: **121620** Cód. Fipe: **015092-4**

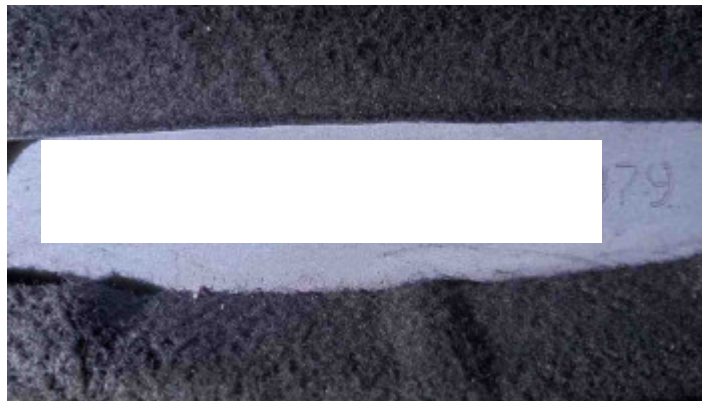
Foto da gravação do chas

**IV - Exame de Agregados****A) Chapa suporte da numeração do chassi:****B) Numeração identificadora do Chassi:**

1.2.1 - Dentro dos padrões habituais do fabricante, não apresentado anormalidade.
