Cliente  
**BANCO BRADESCO FINANCIAMENTOS S.A.**

**DADOS DO VEÍCULO**

**Observações:**

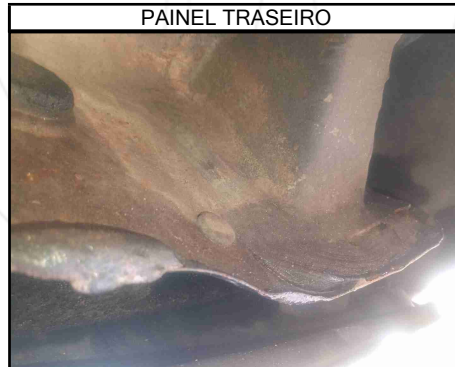
GRAVAÇÃO VIDRO PARABRISA SEM GRAVAÇÃO  
GRAVAÇÃO VIDRO TAMPA PORTA MALAS SEM GRAVAÇÃO  
CAIXA DE ESTEPE DANIFICADO  
LONGARINA TRASEIRA DIREITA DANIFICADO  
LONGARINA TRASEIRA ESQUERDA DANIFICADO  
PAINEL TRASEIRO DANIFICADO  
ASSOALHO CENTRAL DIREITO DANIFICADO(A)  
ASSOALHO CENTRAL ESQUERDO DANIFICADO(A)  
CAIXA DE AR/ SOLEIRA ESQUERDA DANIFICADO(A)  
CAIXA DE AR/SOLEIRA DIREITA DANIFICADO(A)  
CAIXA DE RODA DIANTEIRA DIREITA DANIFICADO(A)  
CAIXA DE RODA DIANTEIRA ESQUERDA DANIFICADO(A)  
CAIXA DE RODA TRASEIRA DIREITA DANIFICADO(A)  
CAIXA DE RODA TRASEIRA ESQUERDA DANIFICADO(A)  
COLUMNA A DIREITA DANIFICADO(A)  
COLUMNA A ESQUERDA DANIFICADO(A)  
COLUMNA C DIREITA DANIFICADO(A)  
COLUMNA C ESQUERDA DANIFICADO(A)  
COLUMNA CENTRAL DIREITA DANIFICADO(A)  
COLUMNA CENTRAL ESQUERDA DANIFICADO(A)  
LONGARINA DIANTEIRA DIREITA DANIFICADO(A)  
LONGARINA DIANTEIRA ESQUERDA DANIFICADO(A)  
PAINEL CORTA FOGO DANIFICADO(A)
