Cliente: CARBUY AUTOMOTIVE BUSINESS LTDA

Dt. Vistoria: 09/10/2026

Placa: RGZ3F03 Marca: TOYOTA Modelo: COROLLA CROSS ( XRE 2.0 VVT-IE 16V CVT) Cód. Molicar: 04803704-7  
Chassi: 9BRK3AAG9R0136019 Motor: AD54838 Cor: Branca Portas: 4 Ano/Modelo: 2024 / 2024  
Chassi BIN: 9BRK3AAG9R0136019 Motor BIN: AD54838 Cor BIN: BRANCA Combustível BIN: ALCOOL/GASOLINA  
Câmbio: AUTOMÁTICO Combustível: Alcool/Gasolina Renavam: 01384051969 KM: 10055 Cód. Fipe: 002203-9

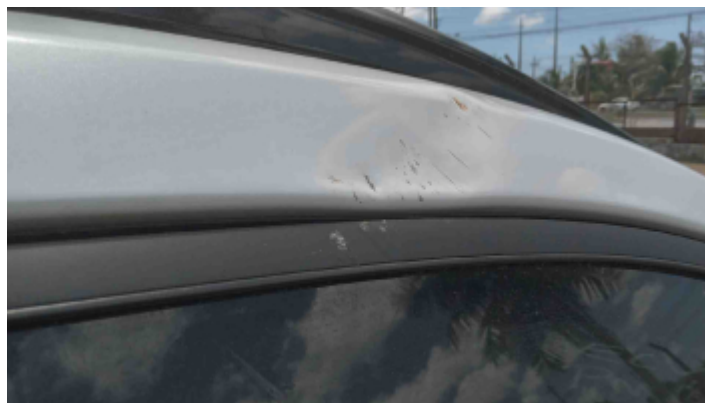
Detalhe da Avaria

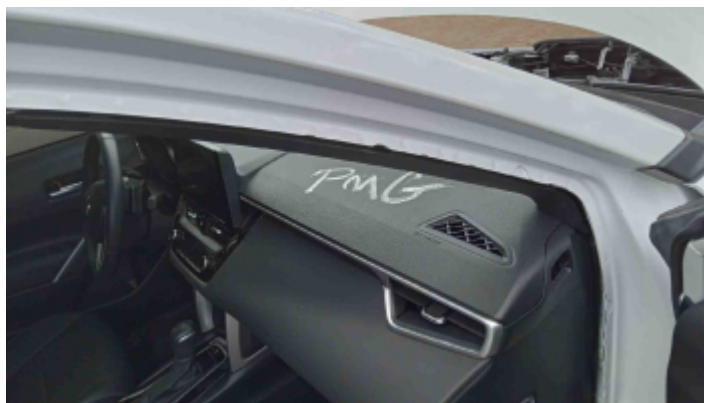
Foto Estrutura Coluna Dianteira Direita

\* (DANOS ESTRUTURAIS) VEICULO COM DANOS NO CONJUNTO ESTRUTURAL DO MONO BLOCO ( COLUNAS EXTERNAS DIANT. DIREITA E TRAS. ESQUERDA, ASSOALHO CENTRAL E TETO AVARI DANIFICADOS ) NECESSÁRIO LAUDO TÉCNICO DO INMETRO \*
