**CLIENTE**

Cliente  
**CARBUY AUTOMOTIVE BUSINESS LTDA**

**DADOS DO VEÍCULO**

| | | | <b>167011 SANDERO</b> | |

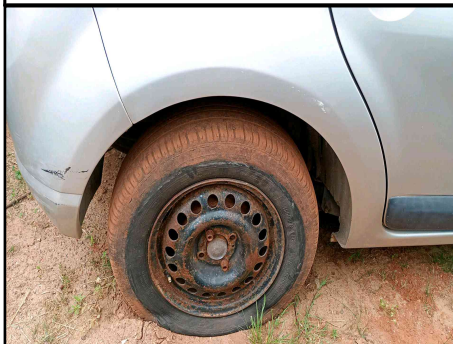
**CAIXA DE RODA TRASEIRA DIREITA**

ASSOALHO CENTRAL DIREITO - DANIFICADO(A) / ASSOALHO CENTRAL ESQUERDO - DANIFICADO(A) / CAIXA DE AR/ SOLEIRA ESQUERDA - DANIFICADO(A) / CAIXA DE AR/SOLEIRA DIREITA - DANIFICADO(A) / CAIXA DE ESTEPE - DANIFICADO / CAIXA DE RODA DIANTEIRA DIREITA - DANIFICADO(A) / COLUNA A DIREITA - DANIFICADO(A) / COLUNA C ESQUERDA - DANIFICADO(A) / COLUNA CENTRAL DIREITA - DANIFICADO(A) / LONGARINA DIANTEIRA DIREITA - DANIFICADO(A) / LONGARINA DIANTEIRA ESQUERDA - DANIFICADO(A) / LONGARINA TRASEIRA DIREITA - DANIFICADO / PAINEL CORTA FOGO - DANIFICADO(A) / PAINEL DIANTEIRO SUPERIOR - DANIFICADO(A) / PAINEL TRASEIRO - DANIFICADO / PANORAMICA COMPARTIMENTO MOTOR - PEÇAS FALTANTES / PANORAMICA PAINEL INTERNO - FALTANDO PEÇAS
