Cliente  
**BANCO BRADESCO FINANCIAMENTOS S**

**DADOS DO VEÍCULO**

PLACA	CHASSI	CHASSI BIN	MARCA/MODELO <b>VOLKSWAGEN CROSSFOX</b>	COR <b>PRATA</b>
ANO FABRICAÇÃO <b>2008</b>	ANO MODELO <b>2009</b>	MOTOR BIN	MOTOR OBSERVADO	RENAVAM
COMBUSTÍVEL <b>ALCOOL/GASOLINA</b>			KILOMETRAGEM <b>INACESSÍVEL</b>	
CIDADE VISTORIA <b>GOIÂNIA</b>	ESTADO VISTORIA <b>GO</b>	UF VISTORIA <b>GO</b>	PATIO VISTORIA

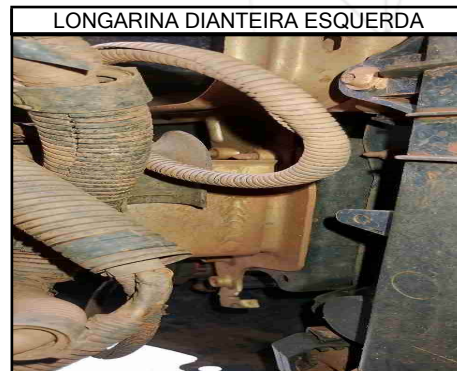
LONGARINA TRASEIRA DIREITA	 	DANIFICADO
LONGARINA TRASEIRA ESQUERDA	 	DANIFICADO
LONGARINA DIANTEIRA DIREITA	 	DANIFICADO(A)
LONGARINA DIANTEIRA ESQUERDA
