Cliente: **CARBUY AUTOMOTIVE BUSINESS LTDA**CPF / CNPJ: **35.626.178/0001-27**Dt. Pedido: **14/08/2026**Dt. Vistoria: **17/08/2026**Dt. Baixa: **18/08/2026**Local: **HUB (PE)**

Placa: **PCN6D78** Marca: **VOLKSWAGEN** Modelo: **GOL (G7) (1.0 12v)** Cód. Molicar: **05124706-9**  
Chassi: **9BWAG45U2KT024164** Motor: **CSE312709** Cor: **Prata** Portas: **4** Ano/Modelo: **2018 / 2019**  
Chassi BIN: **9BWAG45U2KT024164** Motor BIN: **CSE312709** Cor BIN: **PRATA** Combustível BIN: **ALCOOL/GASOLINA**  
Câmbio: **MANUAL** Combustível: **Alcool/Gasolina** Renavam: **01162243985** KM: **Digital N/V** Cód. Fipe: **005490-9**

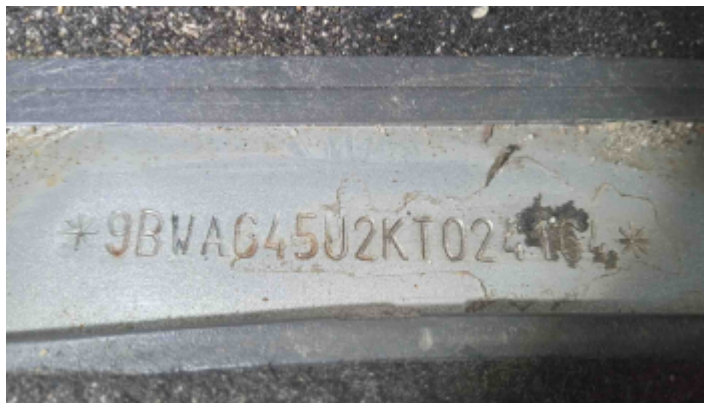
Foto da gravação do chassi : 9BWAG45U2KT024164

1.2.1 - Dentro dos padrões habituais do fabricante, não apresentado anormalidade.

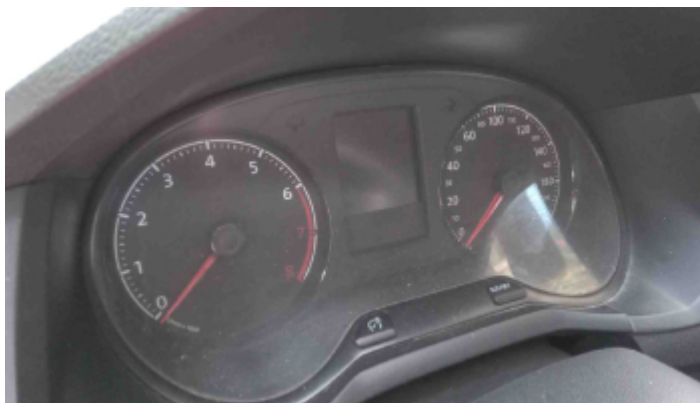
Foto do odômetro

**VII - Conservação****RUIM****VIII - Comentários****NÃO FOI POSSÍVEL COLETAR A QUILOMETRAGEM, VEÍCULO NÃO LIGA O CONTATO.****VEICULO POSSUI DANOS NO CONJUNTO ESTRUTURAL:****PAINEL DIANTEIRO DANIFICADO;  
LONGARINA DINTTEIRA ESUQUERDA DANIFICADA;  
CAIXA DE RODA DIANTEIRA ESQUERDA DANIFICADA;  
CAIXA DE RODA TRASEIRA ESQUERDA DANIFICADA;  
ASSOALHO DO PORTA MALAS DANIFICADO;  
PAINEL TRASEIRO DANIFICADO;  
LONGARINA TRASEIRA ESQUERDA DANIFICADA;  
LONGARINA TRASEIRA DIREITA DANIFICADA;  
COLUNA TRASEIRA ESQUERDA DANIFICADA;****\*\*\* AIRBAG MOTORISTA E PASSAGEIRO DEFLAGRADOS \*\*\***

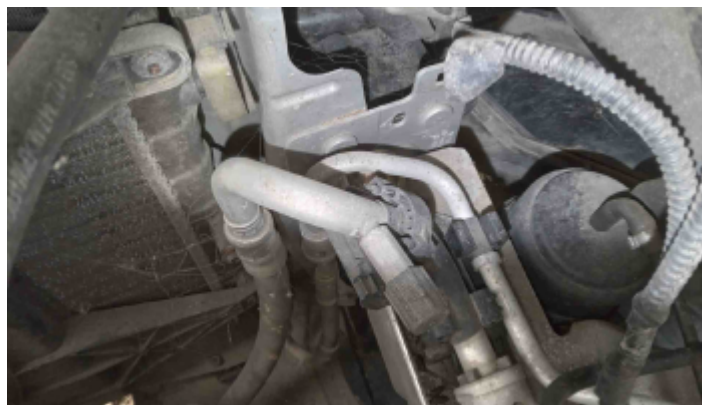
Foto Estrutura Longarina Esquerda

| Longarina Dianteira Com Danos Esquerda | Longarina Traseira Sem Danos | Longarina Traseira Sem Danos Esquerda | Painel Corta Fogo Sem Danos | Painel de Instrumentos Sem Danos | Estrutura do Teto Sem Danos |
