I - Dados do Veículo

Placa: SNZ5H05 Marca: YAMAHA Modelo: YZF (R15 155 ABS) Cód. Molicar: 05308601-6  
Chassi: 9C6RG8310R0002829 Motor: G3T9E-002842 Cor: Azul Portas: Ano/Modelo: 2024 / 2024  
Chassi BIN: 9C6RG8310R0002829 Motor BIN: G3T9E-002842 Cor BIN: AZUL Combustível BIN: GASOLINA  
Câmbio: MANUAL Combustível: Gasolina Renavam: 01389884446 KM: 17861 Cód. Fipe: 827129-1

VIII - Comentários

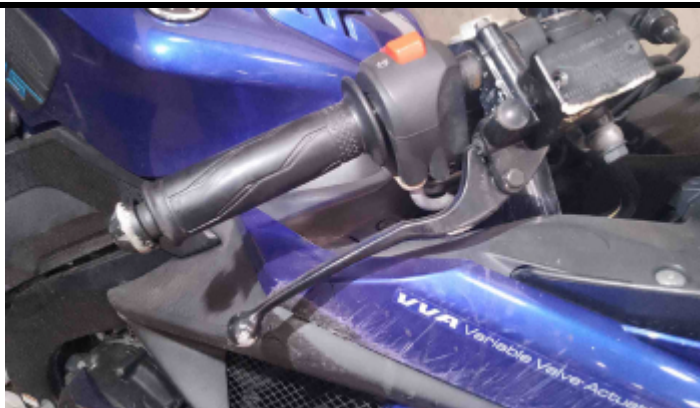
RETROVISOR DIREITO FALTA, CARENAGENS FRONTAL, LATERAIS DIREITA E ESQUERDA RALADAS.  
PROTECTOR DO ESCAPAMENTO QUEBRADO E PNEU TRASEIRO SEM FRISOS.

Detalhe da Avaria
