Cliente  
**CARBUY AUTOMOTIVE BUSINESS LTDA**

**DADOS DO VEÍCULO**

| PLACA | CHASSI | CHASSI BIN | MARCA/MODELO | |
|---|---|---|---|---|
| | | | <b>RE METEOR E</b> | |

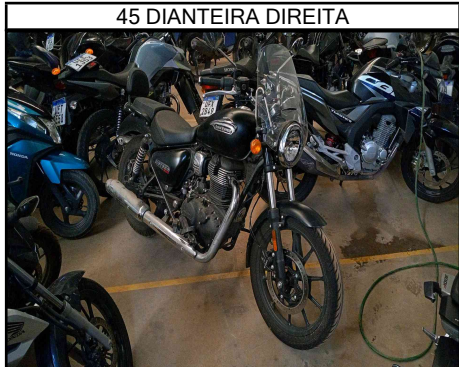
45 DIANTEIRA DIREITA

**HODÔMETRO INACESSÍVEL**  
**CARENAGEM DIANTEIRA DIREITA DANIFICADO(A)**  
**FAROL/BLOCO ÓPTICO DANIFICADO(A)**  
**LATERAL DIREITA DANIFICADO(A)**  
**PAINEL DE INSTRUMENTOS DANIFICADO(A)**  
**TANQUE DANIFICADO(A)**
