Cliente  
**VIP LEILÕES GESTÃO E LOGÍSTICA**

| <b>PLP1E72</b> | <b>9882261J5KKC52540</b> | <b>9882261J5KKC52540</b> | <b>FIAT/TORO RANCH AT D4</b> | |
| <b>2019</b> | <b>2019</b> | <b>552616748717147</b> | <b>552616748717147</b> | <b>BRANCA</b> |
| <b>CAMAÇARI</b> | <b>BA</b> | <b>BA</b> | <b>VIP CAMAÇARI - BA</b> | |

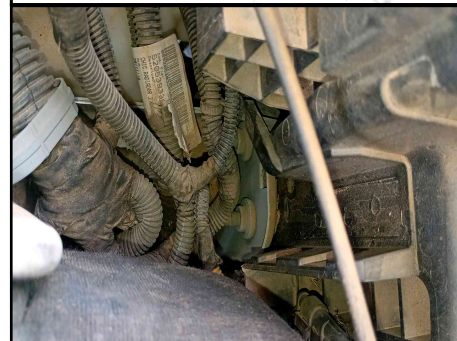
LONGARINA DIANTEIRA ESQUERDA

**CAIXA DE AR/ SOLEIRA ESQUERDA DANIFICADO(A) / CAIXA DE RODA DIANTEIRA ESQUERDA DANIFICADO(A) / CAIXA DE RODA TRASEIRA ESQUERDA DANIFICADO(A) / COLUNA A ESQUERDA DANIFICADO(A) / HODÔMETRO INACESSÍVEL / LONGARINA AVARIADA-PERFURADA PARA INSTALAR ENGATE**
