Cliente  
**VIP LEILÕES GESTÃO E LOGÍSTICA**

**DADOS DO VEÍCULO**

| IYM2I31 | 93HRV2890JZ237073 | 93HRV2890JZ237073 | HONDA HR V TOURING | |

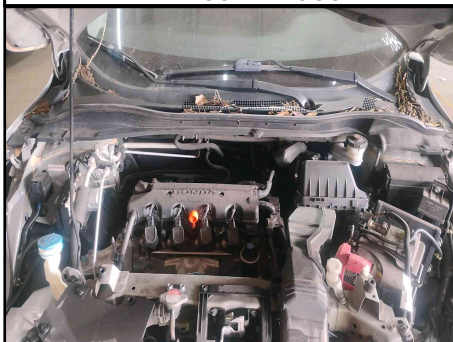
PAINEL CORTA FOGO

AIR BAG CORTINA ACIONADO, CAIXA DE AR/SOLEIRA ESQUERDA DANIFICADO(A), CAIXA DE RODA DIANTEIRA DIREITA DANIFICADO(A), CAIXA DE RODA DIANTEIRA ESQUERDA DANIFICADO(A), CAIXA DE RODA TRASEIRA ESQUERDA DANIFICADO(A), COLUMNA CENTRAL ESQUERDA DANIFICADO(A), LONGARINAS DIANTEIRAS (DIR/ESQ) DANIFICADO(A), PAINEL DIANTEIRO SUPERIOR DANIFICADO(A)  
VEÍCULO APRESENTA HISTÓRICO DE SINISTRO
