Cliente  
**CARBUY AUTOMOTIVE BUSINESS LTDA**

**DADOS DO VEÍCULO**

| | | | <b>FIAT/UNO MILLE FIRE</b> | |

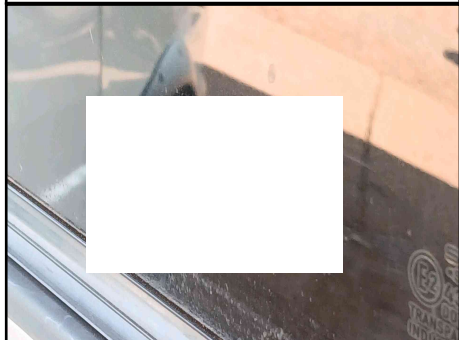
**GRAVAÇÃO VIDRO TRASEIRO  
ESQUERDO**

CAIXA DE AR/ SOLEIRA ESQUERDA - DANIFICADO(A) / CAIXA DE AR/SOLEIRA DIREITA - DANIFICADO(A) / CAIXA DE RODA DIANTEIRA DIREITA - DANIFICADO(A) / CAIXA DE RODA DIANTEIRA ESQUERDA - DANIFICADO(A) / GRAVAÇÃO VIDRO DIANTEIRO DIREITO - SEM GRAVAÇÃO / GRAVAÇÃO VIDRO PARABRISA - SEM GRAVAÇÃO / GRAVAÇÃO VIDRO TAMPA PORTA MALAS - SEM GRAVAÇÃO / LONGARINA TRASEIRA ESQUERDA - DANIFICADO / PANORÂMICA PAINEL INTERNO - FALTANDO PEÇAS
