**CLIENTE**

Cliente  
**CARBUY AUTOMOTIVE BUSINESS LTDA**

**DADOS DO VEÍCULO**

| | | | <b>CROSSFOX GII</b> | |

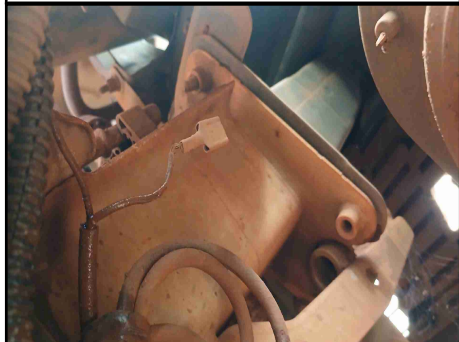
LONGARINA DIANTEIRA DIREITA

VEÍCULO POSSUI HISTÓRICO DE RECALL PENDENTE.  
LONGARINA AVARIADA-PERFURADO PARA INSTALAR ENGATE  
CAIXA DE AR/SOLEIRA DIREITA DANIFICADO(A)  
CAIXA DE ESTEPE DANIFICADO  
CAIXA DE RODA DIANTEIRA DIREITA DANIFICADO(A)  
CAIXA DE RODA DIANTEIRA ESQUERDA DANIFICADO(A)  
CAIXA DE RODA TRASEIRA DIREITA DANIFICADO(A)  
CAIXA DE RODA TRASEIRA ESQUERDA DANIFICADO(A)  
LONGARINA DIANTEIRA ESQUERDA DANIFICADO(A)  
LONGARINA TRASEIRA DIREITA DANIFICADO  
LONGARINA TRASEIRA ESQUERDA DANIFICADO  
PAINEL DIANTEIRO SUPERIOR DANIFICADO(A)  
PAINEL TRASEIRO DANIFICADO
