Cliente
CARBUY AUTOMOTIVE BUSINESS LTDA

DADOS DO VEÍCULO

PLACA	CHASSI	CHASSI BIN	MARCA/MODELO	
			CHEVROLET ONIX PLUS	
			JOY BLACK	
ANO FABRICAÇÃO	ANO MODELO	MOTOR BIN	MOTOR OBSERVADO	COR
2019	2020			PRATA
COMBUSTÍVEL			KILOMETRAGEM	RENAVAM
ALCO/GASOL			106325	
CIDADE VISTORIA	ESTADO VISTORIA	UF VISTORIA	PATIO VISTORIA	
PAULISTA	PE	PE

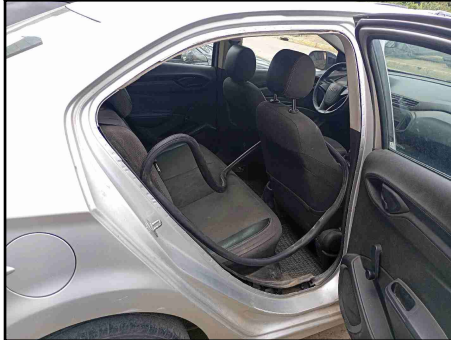
COLUNA B-C DIREITA

COLUNA A-B MOTORISTA	 	LEVES DANOS/REPAROS
COLUNA B-C MOTORISTA	 	
COLUNA A-B PASSAGEIRO	 	
COLUNA B-C PASSAGEIRO	 	LEVES DANOS/REPAROS
