Cliente  
**VIP LEILÕES GESTÃO E LOGÍSTICA**

**DADOS DO VEÍCULO**

| PLACA | CHASSI | CHASSI BIN | MARCA/MODELO |
|---|---|---|---|
| <b>TGT8C38</b> | <b>9BD281AKPS9908085</b> | <b>9BD281AKPS9908085</b> | <b>FIAT/STRADA FREEDOM CS13</b> |

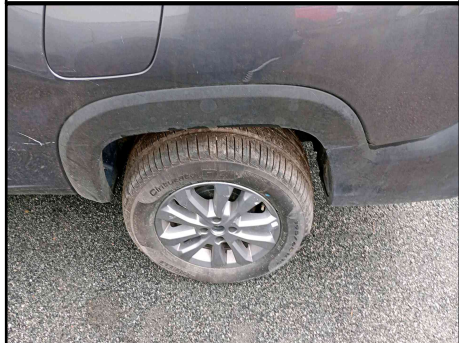
CAIXA DE RODA TRASEIRA ESQUERDA

**HODÔMETRO DESLIGADO, ASSOALHOS CENTRAIS (DIR/ESQ) DANIFICADO(A), CAIXA DE AR/SOLEIRA (DIR/ESQ) DANIFICADO(A), CAIXA DE ESTEPE DANIFICADO, CAIXAS DE RODA DIANTEIRAS (DIR/ESQ) DANIFICADO(A), CAIXA DE RODA TRASEIRA DIREITA DANIFICADO(A), LONGARINAS DIANTEIRAS (DIR/ESQ) DANIFICADO(A), LONGARINA TRASEIRA DIREITA DANIFICADO, PAINEL DIANTEIRO SUPERIOR DANIFICADO(A), PAINEL TRASEIRO DANIFICADO, PANORÂMICA COMPARTIMENTO MOTOR PEÇAS FALTANTES, PLACA TRASEIRA DANIFICADA.**
