| Cliente: | CARBUY AUTOMOTIVE BUSINESS LTDA | | CPF / CNPJ: | 35.626.178/0001-27 | |

| I - Dados do Veículo | | | | STATUS AVARIAS: | |
|---|---|---|---|---|---|
| Placa: | UHP2I56 | Marca: | YAMAHA | Modelo: | FAZER 250 (FZ25 ABS CONNECTED) |
| Chassi: | 9C6RG5040S0038111 | Motor: | G3V2E-038020 | Cor: | Azul |

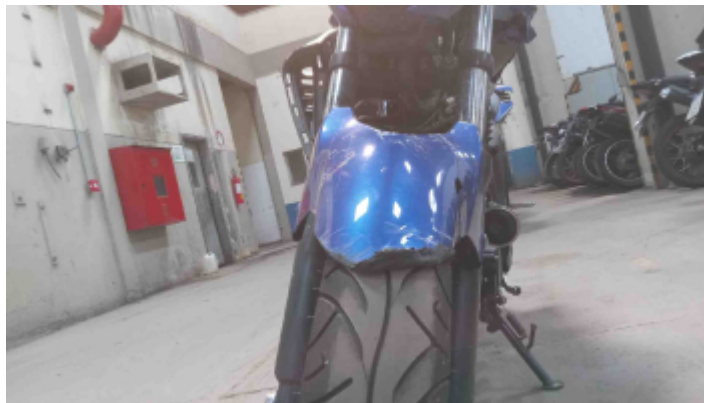
AVARIAS : BANCO RESGADO, BENGALAS DESALINHADAS, CARENAGEM DIANT. ESQUERDA, CARENAGEM DIANT. DIREITA, RABETA ESQUERDA, CARENAGEM FRONTAL, PARA LAMA DIANTEIRO, FAROL QUEBRADOS, GUIDAO AMASSADO, SETA TRAS. ESQUERDA QUEBRADA. ESCAPAMENTO RALADO.

Foto Estrutura Bengala
