Cliente: CARBUY AUTOMOTIVE BUSINESS LTDA

Local: HUB (PE)

Placa: SOI9C45 Marca: FIAT Modelo: CRONOS (DRIVE 1.3 8V FIREFLY) Cód. Molicar: 01510901-0  
Chassi: 8AP359AFRSU421558 Motor: 463510129038563 Cor: Branca Portas: 4 Ano/Modelo: 2024 / 2025  
Chassi BIN: 8AP359AFRSU421558 Motor BIN: 463510129038563 Cor BIN: BRANCA Combustível BIN: GASOLINA/ALCOOL/GAS  
Câmbio: MANUAL Combustível: Alcool/Gasolina Renavam: 01407337383 KM: 66843 Cód. Fipe: 001505-9  
NATURAL

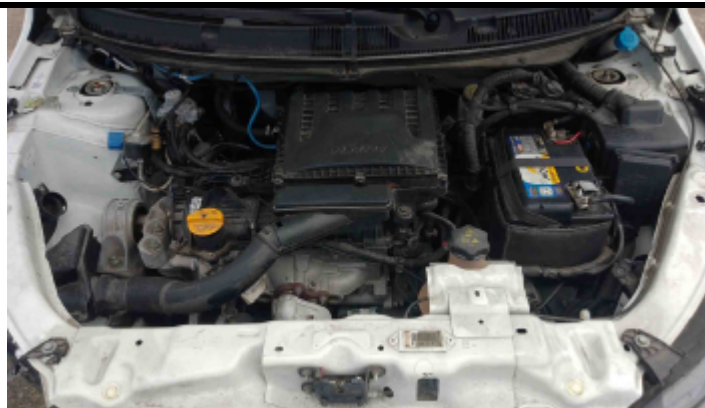
Foto do compartimento do motor

**VII - Conservação****RUIM****VIII - Comentários****KIT GNV INSTALADO ESTÁ REGULARIZADO NA BIN.****VEICULO POSSUI DANOS NO CONJUNTO ESTRUTURAL:****PAINEL DIANTEIRO DANIFICADO;  
LONGARINA DIANTEIRA DIREITA;  
LONGARINA DIANTEIRA ESQUERDA;  
CAIXA DE RODA DIANTEIRA DIREITA;****AIR BAR MOTORISTE E PASSAGEIRO DEFLAGRADOS;**

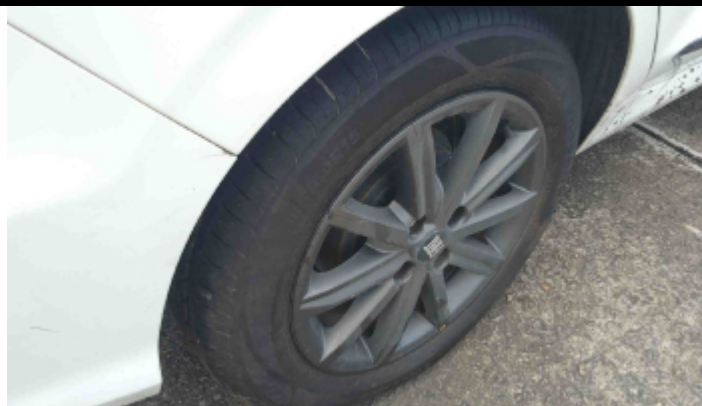
Foto Pneu Traseiro Direito

| Porta Dianteira D Com Danos | Porta Traseira D Sem Danos | Pneu Frente D Pneu Ruim | Pneu Traseiro D Pneu Regular | Roda Dianteira Sem Danos | |

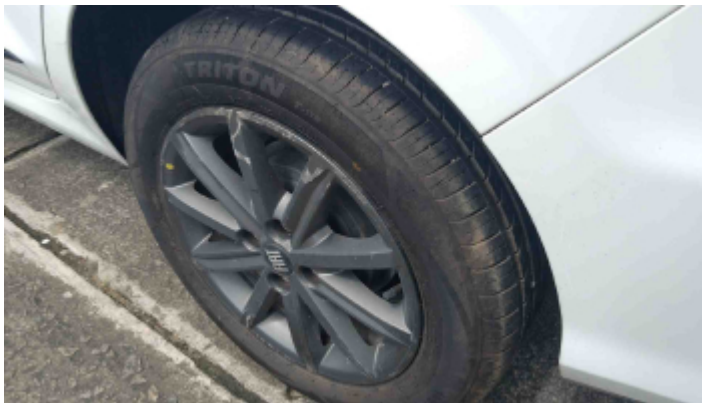
Foto Pneu Traseiro Esquerdo

| Pneu Traseiro E Pneu Regular | Roda Dianteira Sem Danos | Roda Traseira Sem Danos | Caixa de Ar Sem Danos | | |
