Cliente  
**CARBUY AUTOMOTIVE BUSINESS LTDA**

**DADOS DO VEÍCULO**

| ANO FABRICAÇÃO | ANO MODELO | MOTOR BIN | <b>FORD KA SE 1.0 HA</b> | COR |

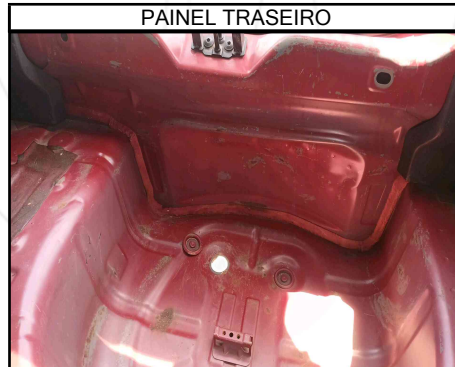
GRAVAÇÃO VIDRO PARABRISA SEM GRAVAÇÃO  
CAIXA DE AR/ SOLEIRA ESQUERDA DANIFICADO(A)  
CAIXA DE AR/SOLEIRA DIREITA DANIFICADO(A)  
CAIXA DE ESTEPE DANIFICADO  
LONGARINA TRASEIRA DIREITA DANIFICADO  
PAINEL TRASEIRO DANIFICADO  
PORTA DIANTEIRA DIREITA DANIFICADO  
PANORAMICA PAINEL INTERNO AIR BAG PAINEL ACIONADO
