Cliente  
**CARBUY AUTOMOTIVE BUSINESS LTDA**

| | | | <b>HYUNDAI/HB20S 1.0M</b> | |
| <b>2015</b> | <b>2015</b> | | | |

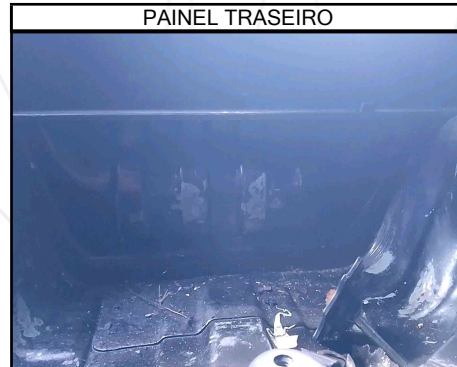
AIR BAG NAO AVALIADO  
CAIXA DE RODA TRASEIRA ESQUERDA REPARADO(A)  
PAINEL DIANTEIRO SUPERIOR REPARADO(A)  
HODÔMETRO DESLIGADO  
CAIXA DE AR/ SOLEIRA ESQUERDA DANIFICADO(A)  
CAIXA DE AR/SOLEIRA DIREITA DANIFICADO(A)  
CAIXA DE RODA TRASEIRA DIREITA DANIFICADO(A)  
LONGARINA DIANTEIRA DIREITA DANIFICADO(A)  
LONGARINA DIANTEIRA ESQUERDA DANIFICADO(A)  
PAINEL TRASEIRO DANIFICADO
